# PRŮZKUM USEDLOSTI ČP. 33 V SÁDKU U POLIČKY

PETR DOSTÁL - MARTIN EBEL - DAVID JUNEK - STANISLAV KONEČNÝ

Článek vychází ze standardního stavebně historického průzkumu,<sup>1)</sup> zpracovaného v roce 2001. Hlavním důvodem pro zpracování průzkumu byl záměr upozornit na objekt a jeho neutešený stavební stav a zároveň připravit podklad k diskusi o opravě a dalším využití objektu. Zadavatelem průzkumu bylo Městské muzeum v Poličce, které se problematice regionální stavební historie dlouhodobě věnuje.

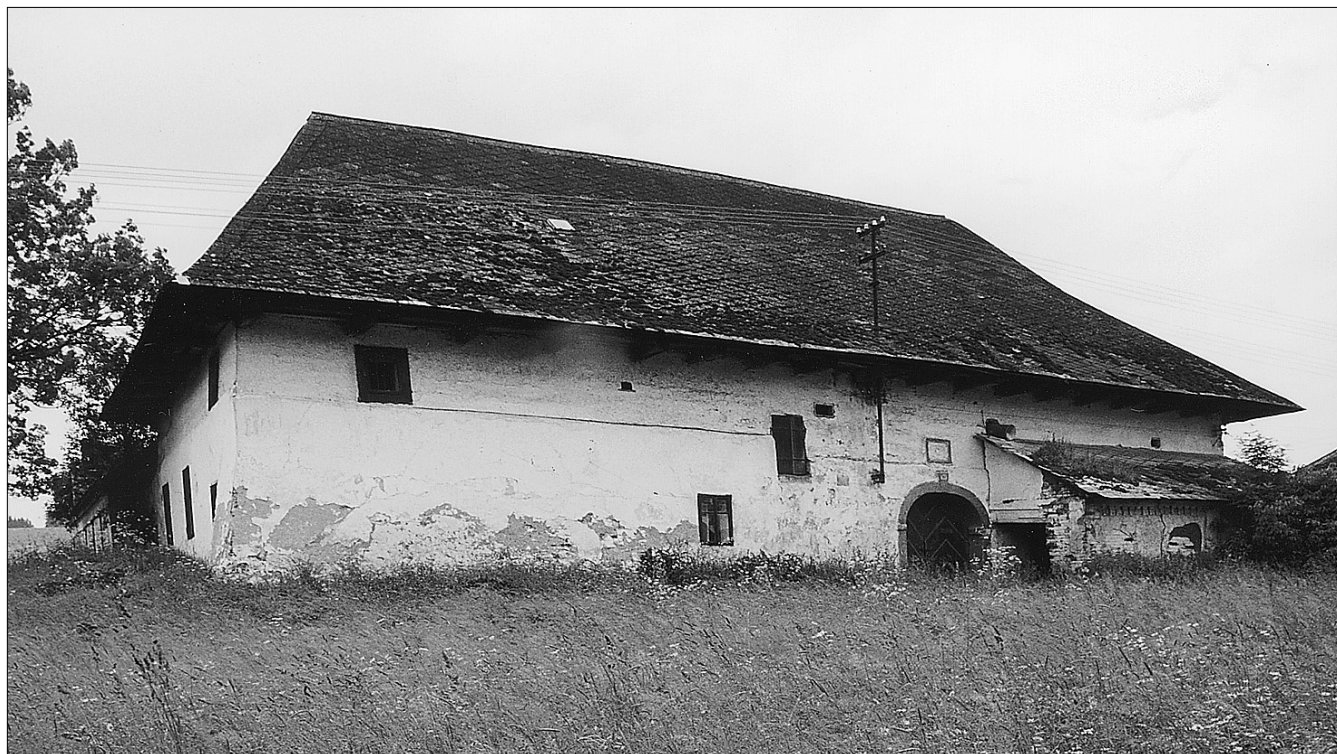
Obr. 2: Sádek čp. 33 – celkový pohled od jihu (všechny snímky P. Dostál).

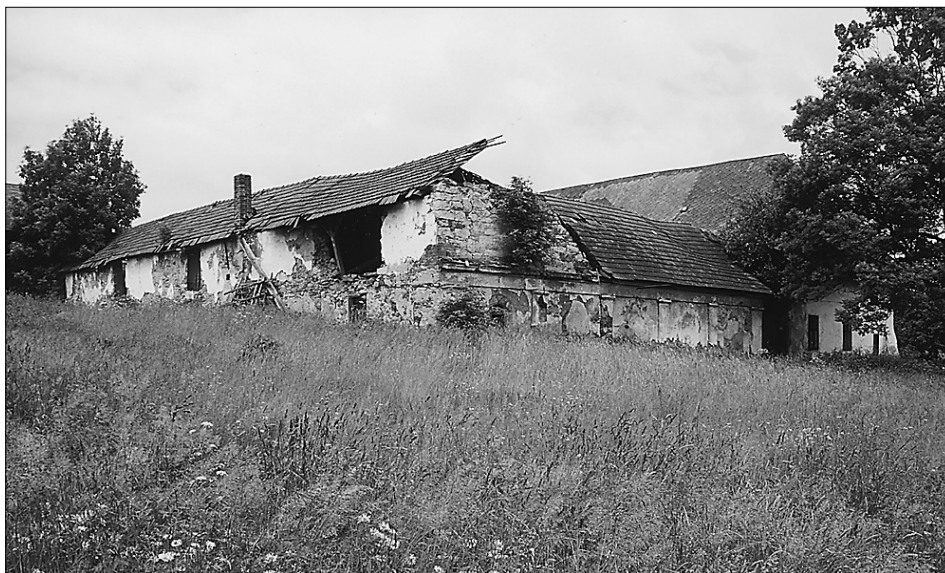
Obr. 3: Sádek čp. 33 – celkový pohled od západu.

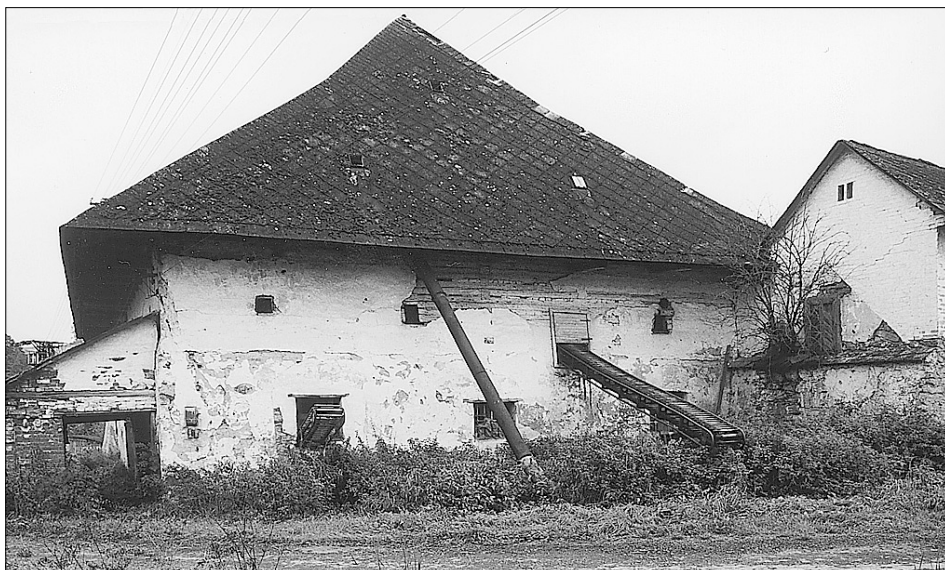
Obr. 4: Sádek čp. 33 – celkový pohled na dům od severu.

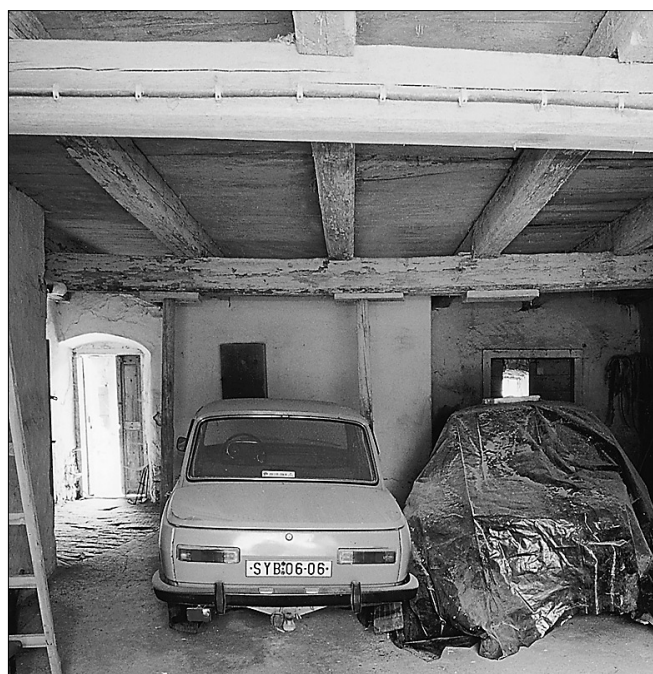
Obr. 9: Sádek čp. 33 – síň v přízemí, v protější stěně vstup na dvůr (vlevo) a do přístavěné stáje pro koně (vpravo).

Hlavním komunikačním a hospodářským prostorem a zároveň největším prostorem domu ( $11,5 \times 8$  m) je široká, původně průjezdní síň s vjezdem v severovýchodním a jihozápadním průčelí. Síň byla zřejmě od počátku zastropena trámovým stropem se dvěma podvlaky, některé trámy a záklop jsou vyměněny. Starší stropní trámy i podvlak mají tmavý povrch a jejich spodní hrany jsou okoseny; okosy

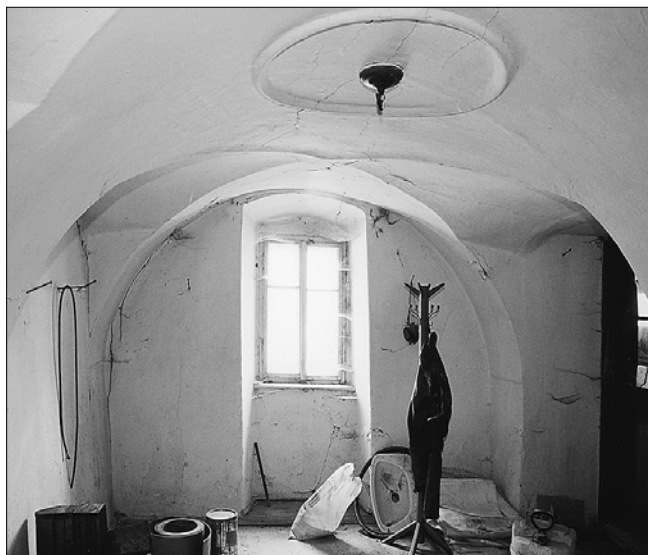
Obr. 10: Sádek čp. 33 – světnička v druhém traktu přízemí, domu zastropená mladší klasicistní klenbou se styčnými výsečemi, zvýrazněnými vytaženými hranami a jednoduchým štukovým zrcadlem.

Dům zřejmě vyhovoval majitelům bez rozsáhlejších úprav téměř celé století; jediným stavebním zásahem byla přestavba světničky ve druhém traktu přízemí a zřízení nové obytné komory – horní světničky ve východním koutě patra. Důvodem této úpravy snad byla absence samostatného výměnku v usedlosti, stavebníkem byl nejspíše na počátku 19. století Filip Česka, který se oženil roku 1804. V přízemí byla nově vyzděna zeď mezi světnicí a světničkou, jak na-

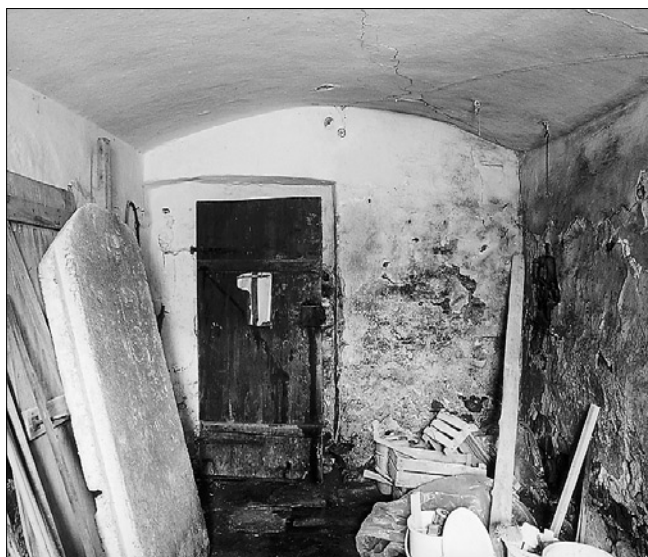
Obr. 11: Sádek čp. 33 – komora u západního nároží domu, zastropená segmentovou klenbou z poslední čtvrtiny 19. století.

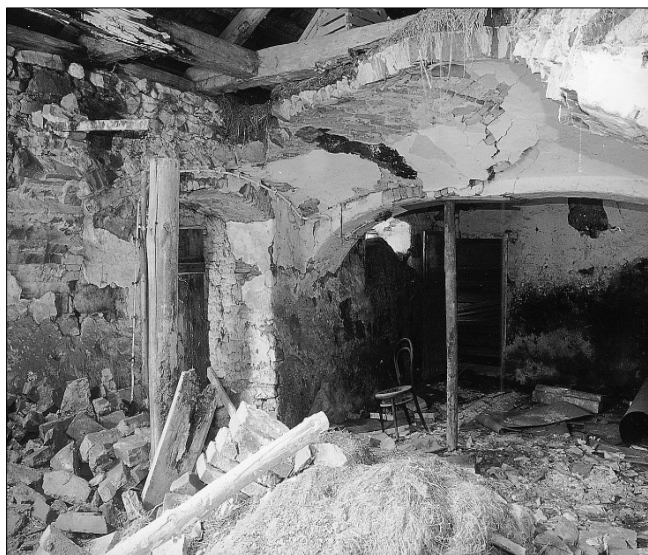
Obr. 12: Sádek čp. 33 – stáj pro koně, přistavěná ve dvoře k jihozápadnímu průčelí domu v 50. letech 19. století.

Současně s přestavbou jihovýchodního křídla byla v 50. letech 19. století ve dvoře k domu přistavěna stáj pro

koně, kterou spolehlivě datuje stejný typ kleneb; pokud byl vjezd ze dvora do síně umístěn proti vjezdu v severovýchodním průčelí, v souvislosti s touto úpravou se přesunul na místo komory (1A).

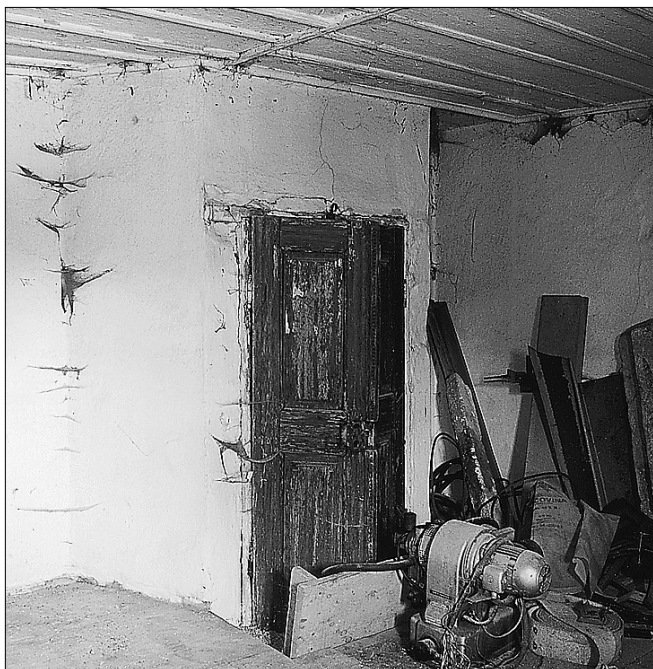
Obr. 13: Sádek čp. 33 – světnička v patře domu se (zrušeným) vstupem ze světnice v přízemí.

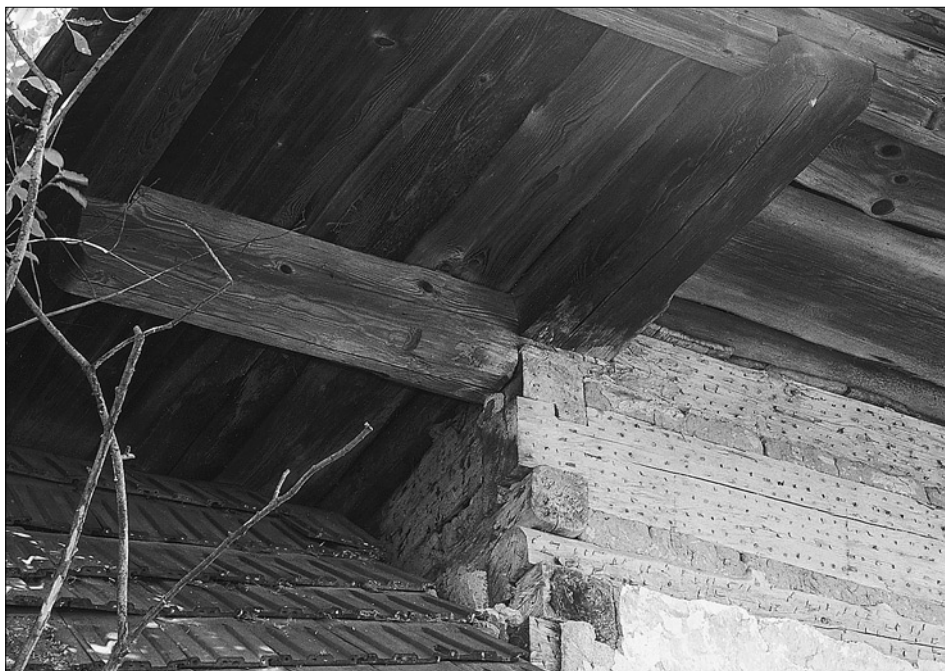
Obr. 19: Sádek čp. 33 – jižní nároží domu.

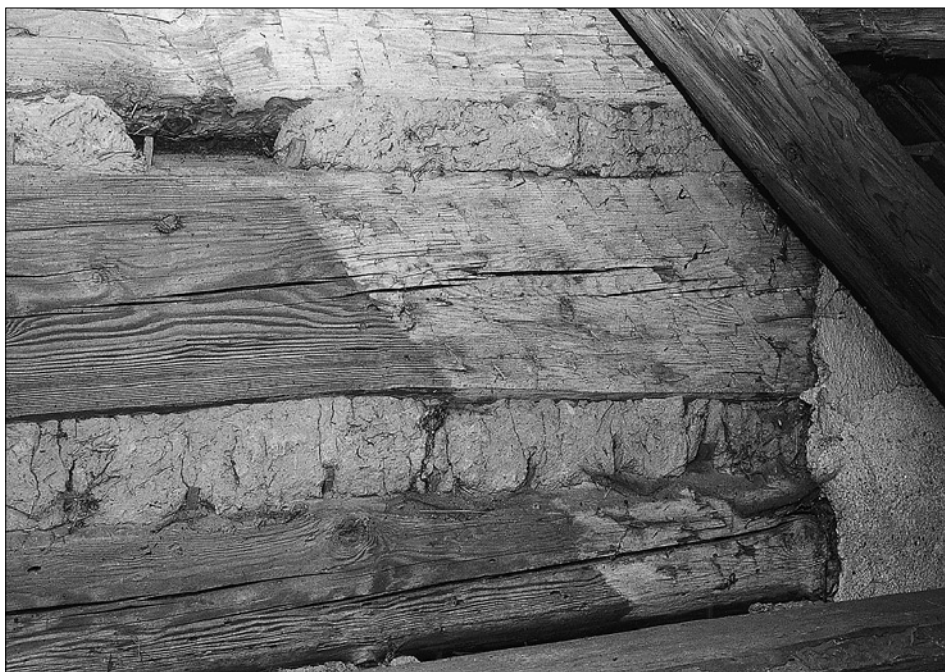
Obr. 20: Sádek čp. 33 – jihozápadní průčelí patra domu u jižního nároží se stopou po starší poloze střechy jihoovýchodního křídla (před 1854).

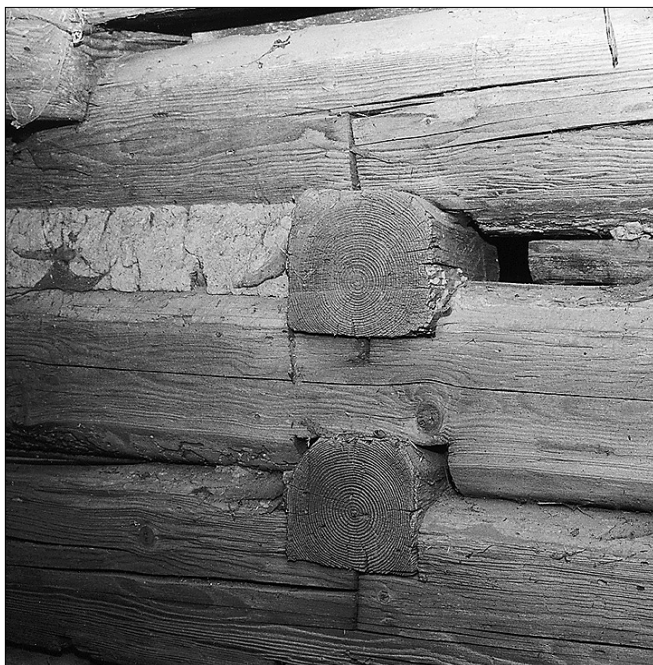
Obr. 21: Sádek čp. 33 – detail jihozápadní stěny komory s naříznutými trámy a distančními vložkami.

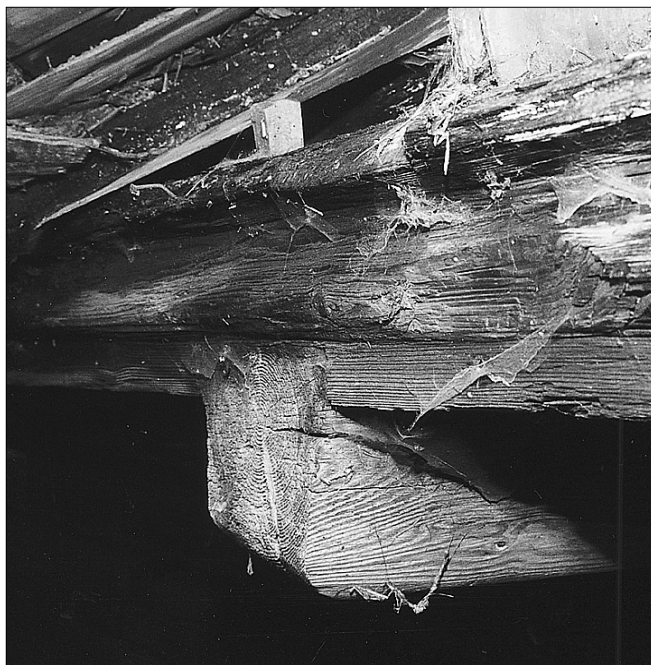
Obr. 22: Sádek čp. 33 – detail profilované okapové vaznice nad pavlačí v jihozápadním průčelí domu.

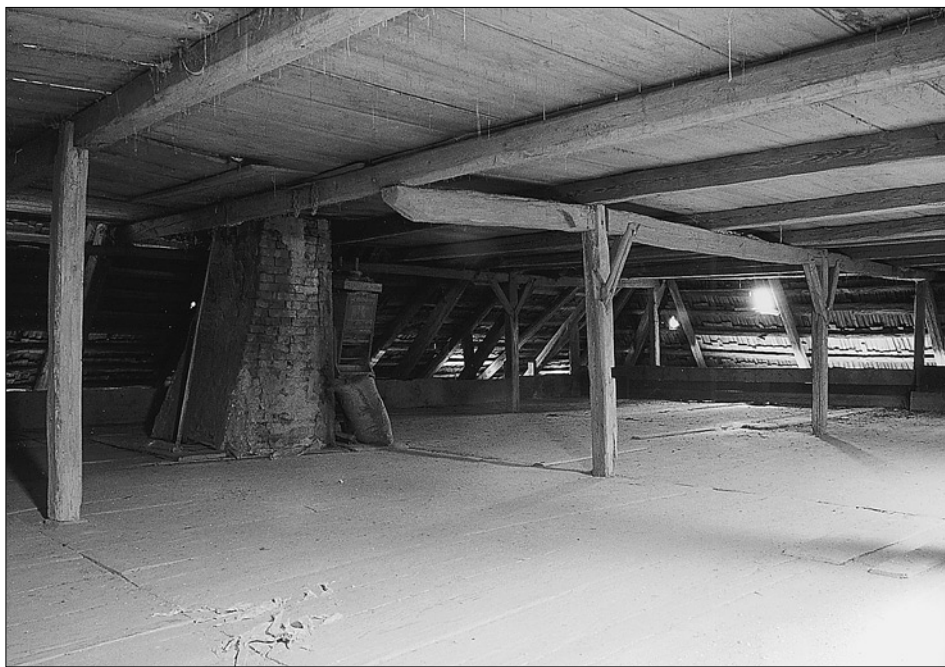
Obr. 23: Sádek čp. 33 – jihovýchodní část krovu s dodatečně (?) vloženými vaznicemi pod spodní hambalky.

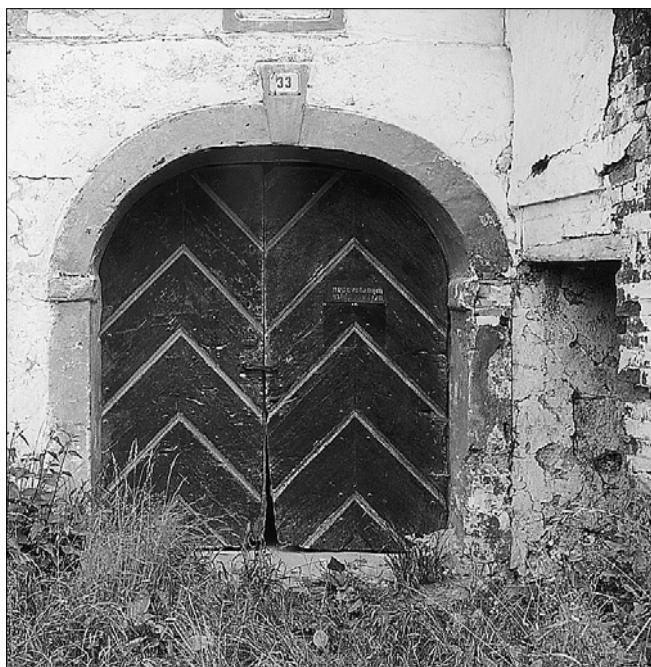
Obr. 24: Sádek čp. 33 – vjezd do síně v severovýchodním průčelí, upravo mladší přístavek z 80. let 19. století.

Předpokládáme, že vjezd v ose severovýchodní stěny síně je soudobý se stavbou domu; vjezd má zalomené ostění, vnější část ostění je zaklenutá (nepravidelným) stlačeným záklenkem, vnitřní šikmá část ostění je přeložena trámko-vým překladem a u vnitřního lince zaklenuta přímým záklenkem přecházejícím ve střední části v segment (vnější část ostění je na levé straně opravena mladší přezdívkou). Ve vnitřní šikmé části ostění jsou kapsy na vkládanou závoru (profil cca 10 × 15 cm); levá (při pohledu ze síně) je hluboká cca 70 cm, pravá 25 cm (hloubka kapes mohla být změněna mladší opravou ostění). Dvoukřídlová vrata mají svlaky začepované do točnice, uložené v překladu a ložisku; vnější dekorativní vrstva je v každém křídle svisle dělena na dvě šikmo kladená pole, desky jsou ve sparách profilovány.

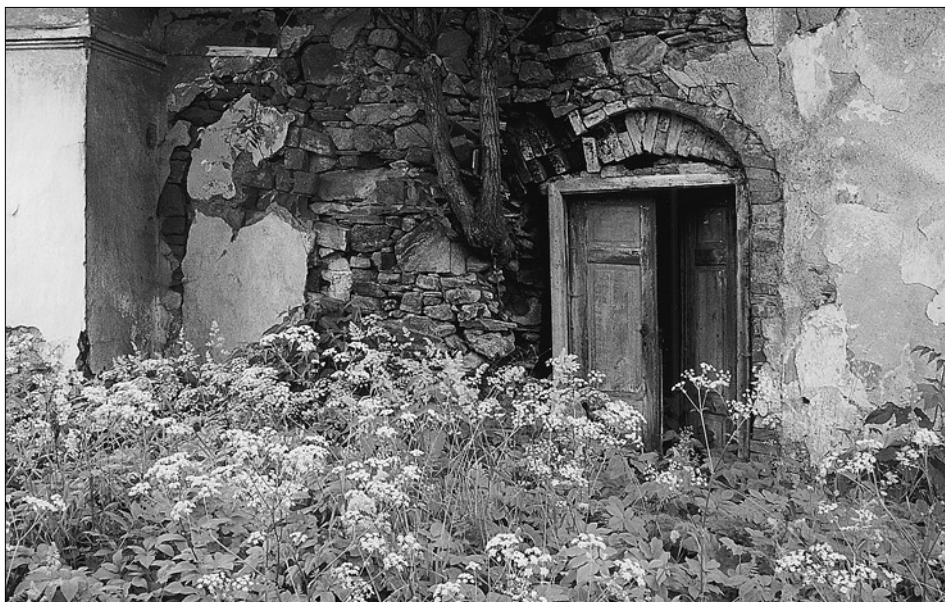
Obr. 25: Sádek čp. 33 – fragment pravděpodobně barokního zdiva v části jihovýchodního průčelí jihovýchodního křídla mezi domem a mladšími chlévy z 50. let 19. století.

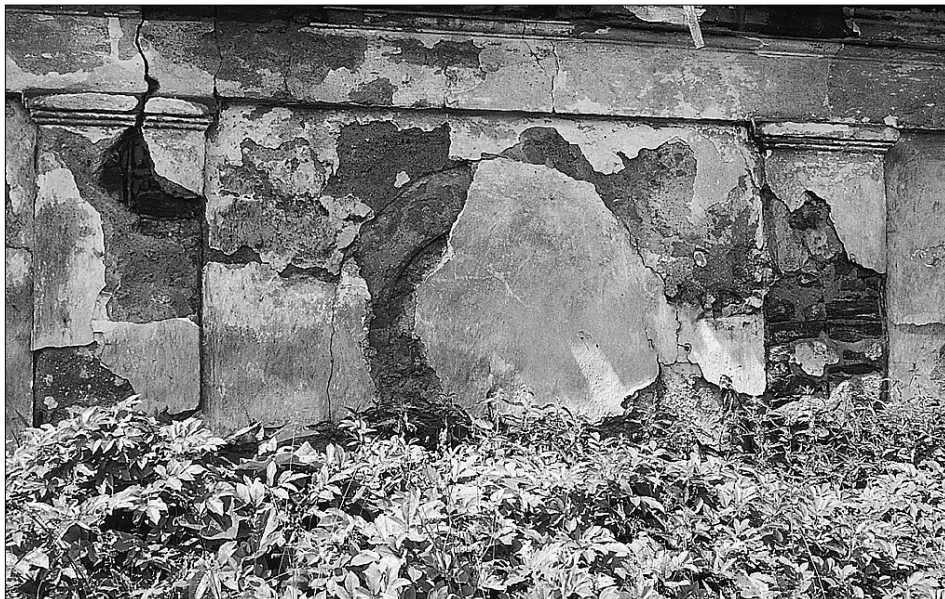
Obr. 26: Sádek čp. 33 – část jihovýchodního průčelí chléva v jihovýchodním křídle se zazděným oknem a do-  
datečně zaplentanou vpadlinou.

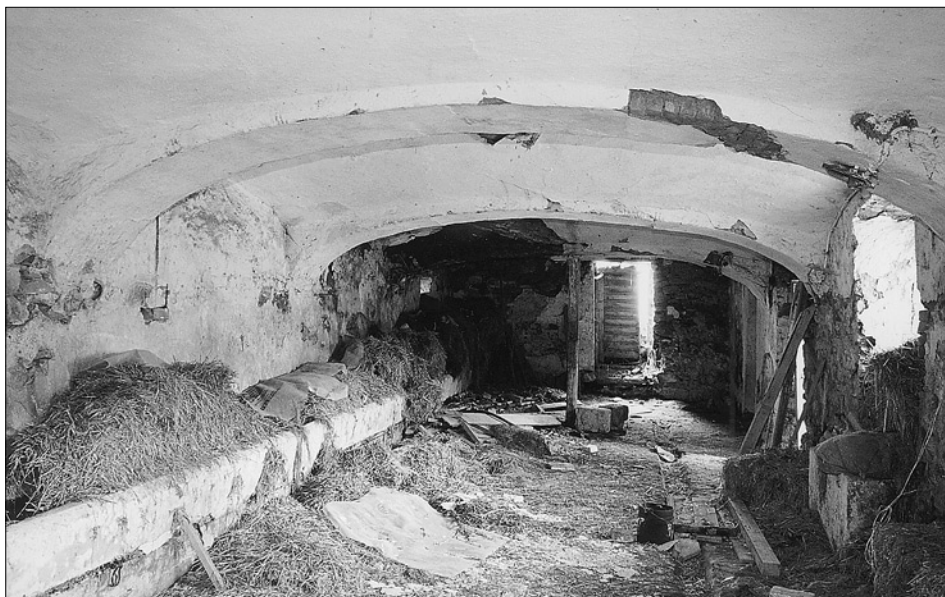
Obr. 27: Sádek čp. 33 – chlév v jihovýchodním křídle, postavený v 50. letech 19. století.

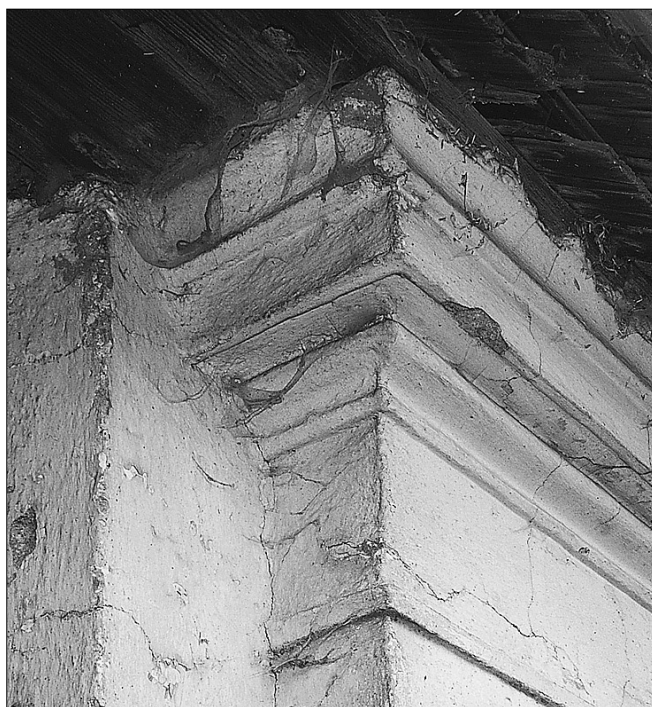
Obr. 34: Sádek čp. 33 – detail římsy ve východním průčelí stodoly, vedle vjezdu do levé části (kolny).
