# Roubený špýcharový dům na Boskovicku a jeho památková ochrana

Jiří POKORNÝ

ANOTACE: Studie představuje dochované objekty roubeného zemědělského domu špýcharového typu v okolí města Boskovice na severozápadní Moravě a nastiňuje jeho památkovou ochranu v minulosti a dnes. Cílem článku je také poukázat na mimořádně hodnotnou zemědělskou usedlost č. p. 38 s výměnkem č. p. 113 v Šebetově, která není prohlášenou kulturní památkou, byť představuje poslední a jediný uceleně dochovaný příklad takového objektu přinejmenším v rámci Moravy.

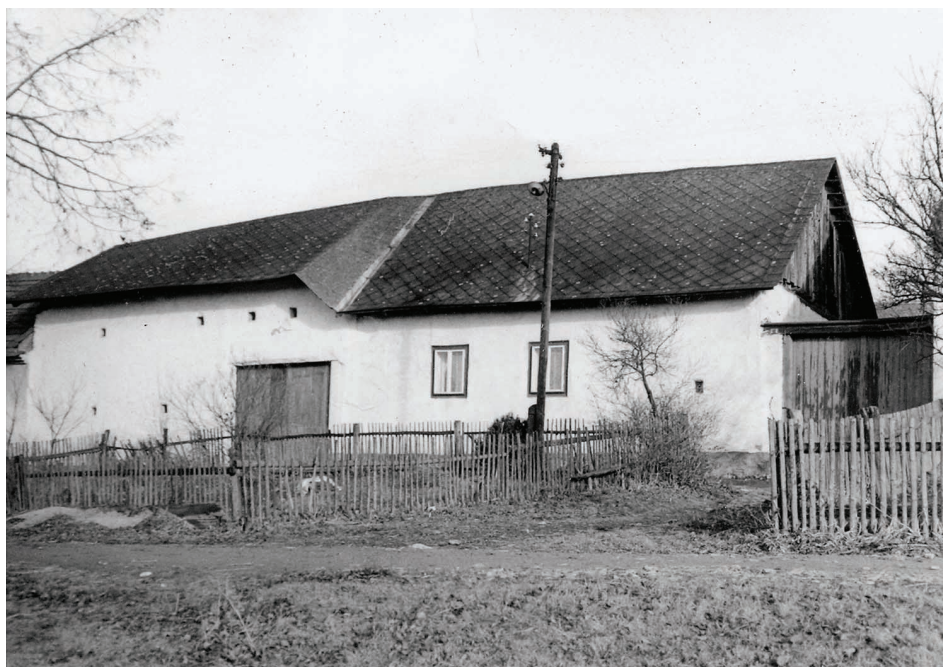
Obr. 1. Šebetov, roubená usedlost č. p. 12. Průčelí bývalé kulturní památky s patrným složitějším vertikálním i horizontálním členěním. Foto: archiv vlastníka objektu, 60. léta 20. století.

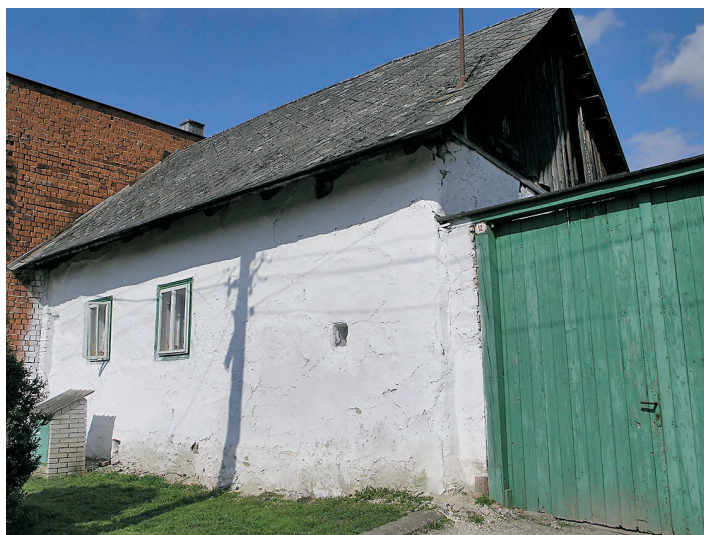
2

Obr. 2. Šebetov, roubená usedlost č. p. 12. Do současnosti se dochovala roubená světnice s úzkou komůrkou vedle neukrytého vjezdu na dvůr. Foto: Jiří Pokorný, 2007.

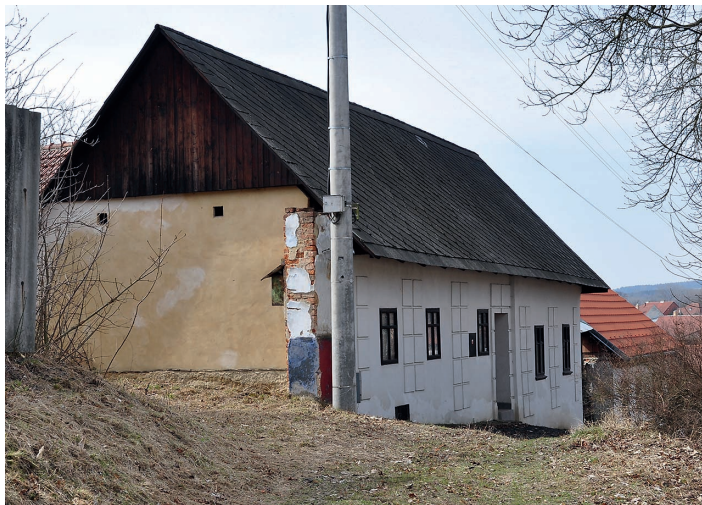
8

**Obr. 8.** Knínice, roubená usedlost č. p. 20. Kulturní památka roubeného špýcharového domu poznamenaná zejména zásahy do vnějšího pláště stavby – obezděná štítová stěna komorové části, zhotovena nová omítka na průčelí s odlišnou výzdobou proti původnímu dochovanému stavu a na místo průduchů do přízemní komory byla prořezána velká okna. Foto: Jiří Pokorný, 2010.

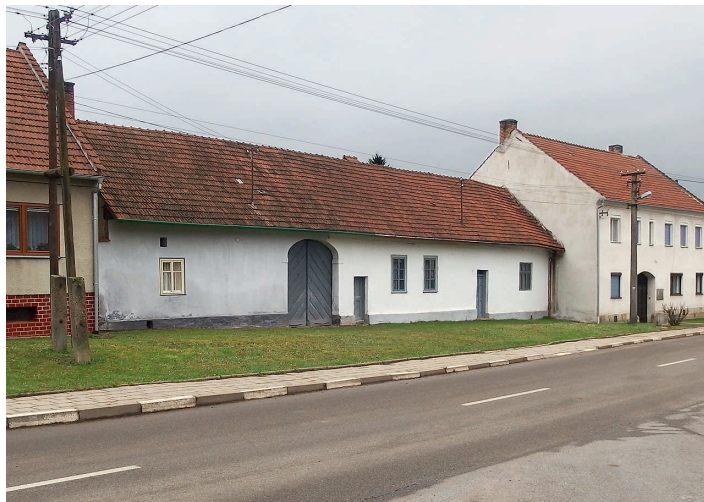
13

**Obr. 13.** Šebetov, roubená usedlost s hlavním stavením č. p. 38 (napravo od vjezdu) a výměnkem č. p. 113 (jedna okenní osa nalevo od vjezdu). Poslední intaktně dochovaný roubený špýcharový dům na Boskovicku, respektující rovněž středověkou stavební čáru návsi. Foto: Jiří Pokorný, 2014.

Nejcennější a z památkového hlediska nejzajímavější je intaktně dochované návesní křídlo s oběma obytnými jednotkami.<sup>47</sup> Obytné křídlo hospodáře představuje typický příklad trojdílného roubeného domu komorového typu v tzv. kožichu s okapovou orientací vůči návesnímu prostoru. Nedávno datovaný prvek z horní části roubení světnice udává dobu smýcení použitého dřeva do let 1784/1785. Druhý datovaný prvek, druhotně použitý v konstrukci současného krovu, ukazuje na rok smýcení 1785/1786.<sup>48</sup>

V posloupnosti na průjezd navazuje velká světnice s průvlakem, průchozí síň a komora, na niž pak kolmo navazuje hospodářské křídlo s chlévy. Nad síní a komorou v přízemí se nacházejí další komory v patře, převyšující nepatrně výšku světnicového dílu. Celá konstrukce trojdílného domu je roubená a dochovaná v celistvosti. Pouze schází horní část roubení komor a původní zastropení, odstraněné v souvislosti s vybudováním nového krovu ve 30. letech 20. století.<sup>49</sup> Na světnici navazuje ve dvoře přistavěná kuchyně. Síň je typicky průchozí z návesního (obecního) prostoru na dvůr. Pod částí světnice se nachází kamenný sklep, druhý je situován v typické poloze pod komorovým dílem. Z nejnovějších zásahů lze zmínit vstupní dveře do síně a trojdílné okno s horními větracími okénky, osazené do návesní stěny komorového dílu někdy na konci 40. let 20. století v souvislosti se zamýšleným zobytněním komory. K tomu nakonec nikdy nedošlo a ono tehdy nové okno i vstupní dveře jsou už dnes hodnotným příkladem tehdejší řemeslné práce a dobového stylu.
