# ZDĚNÁ KLASICISTNÍ PŘESTAVBA VESNICE LOUBÍ PO POŽÁRU ROKU 1843

MARTIN EBEL, JIŘÍ ŠKABRADA, PETR DOSTÁL

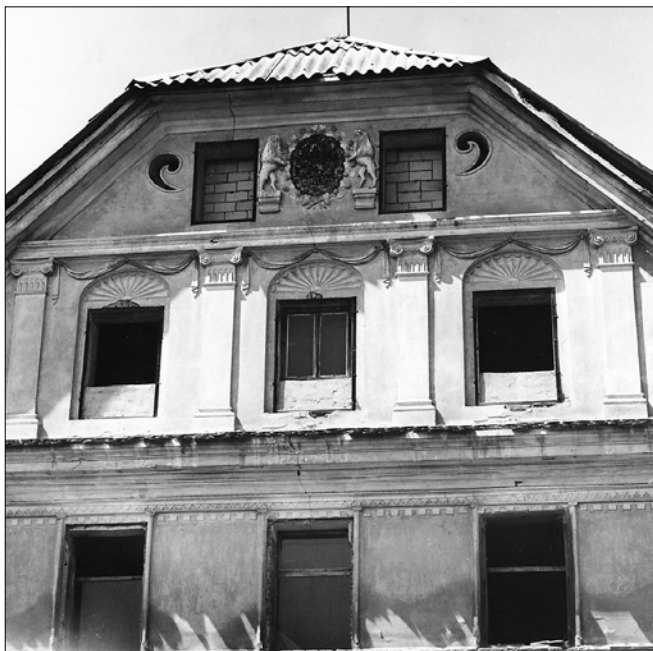
Obr. 7: Loubí, a - celkový pohled na dům usedlosti čp. 1 z návsi, b - detail klasicistní výzdoby horní části jeho štítového průčelí z roku 1843.

Abb. 7: Gesamtansicht des Hauses des Anwesens Kónskr.-Nr. 1 vom Dorfplatz und ein Detail der klassizistischen Verzierung des oberen Teils seiner Giebelstirnwand aus dem Jahre 1843.

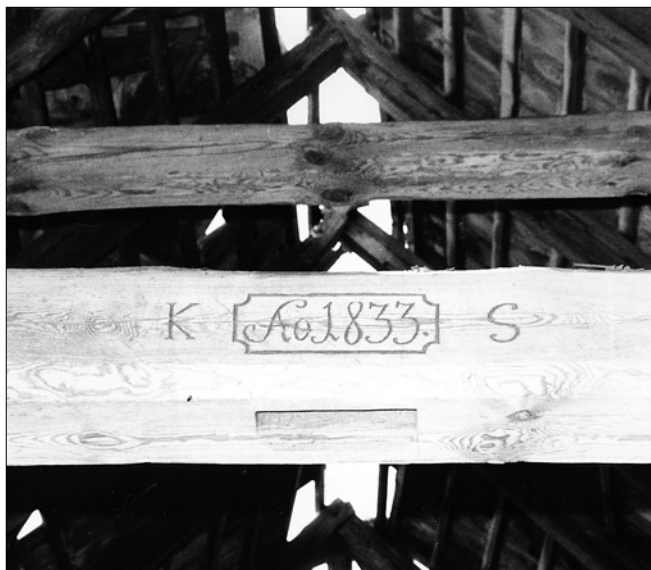
Obr. 8: Loubí, stodola v usedlosti čp. 1, postavená roku 1833, tedy 10 let před požárem, který vznikl v jejím těsném sousedství; a - detail kamenický precizně provedeného zdiva z pískovcových kvádrů s typickou fabionovou římsou nad půlelipsoidě klenutým vjezdem na mlat, s polodrážkami pro vratové sloupky i dosednutí obou křídel; b - detail datování na vazném trámu na jižní straně mlatu.

Dvůr na západní straně uzavírá zděná stodola se sedlovou střechou s valbičkami, krytou poškozenou taškovou krytinou. Dispozice stodoly je trojdielná se středním průjezdným mlatem a dvěma dosti hlubokými pernami. Na jižní straně je mladší kolmé křídlo, které navazuje na stodolu směrem do dvora. Zdivo stodoly je z pískovcových kvádrů se svislými šterbinovými průduchy, na podélných stranách s fabionovými římsami, na štítových stěnách jenom s jednoduchým lemem. Vjezdy na mlat mají záklenky půlelipsoidového tvaru, provedené rovněž z režných kvádrů, a na bocích polodrážky pro osazení točnicových vrat. Štíty jsou cihlové, členěné vystupujícími pásy a omítané, s otvory tvaru šterbin, symetrických esíček a symetricky skloněných oválů. Vnitřní dělicí dřevěné konstrukce jsou odstraněny, vyřezány jsou i některé vazné trámy hambalkového krovu s ležatými stolicemi. Uprostřed vazného trámu, do kterého zasahoval jižní střední sloupek oddělující mlat, je vyřezán letopočet 1833 v rámečku, který má po stranách iniciály K a S (snad iniciály stavitele, protože držitelem usedlosti byl v té době Wenzl Grundmann). Ve střední části dvora proti domu jsou v ohradní zdi k čp. 51 patrné stopy členění a klenutí někdejšího hospodářského objektu.

Abb. 8: Scheune in dem Anwesen Kónskr. - Nr. 1 erbaut im Jahre 1833, also 10 Jahre vor dem Brand, der in ihrer unmittelbaren Nähe entstand. Ein Detail des präzise bearbeiteten Mauerwerkes aus Sandsteinquadern mit dem typischen Voutengesims über der halbelliptisch eingewölbten Einfahrt zur Tenne mit Halbnuten für Torpfosten und für das Aufsetzen beider Flügel. Das Detail der Datierung auf dem Bundbalken an der Südseite der Tenne.

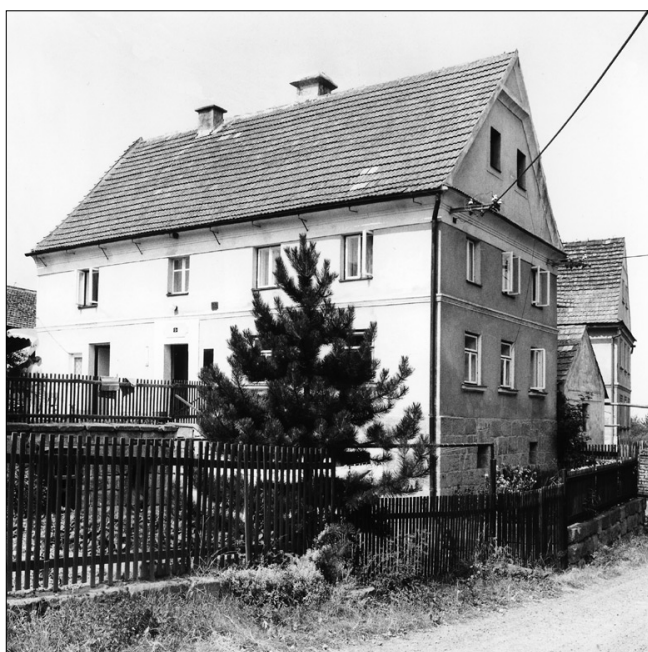
Obr. 13: Louboř, dnešní stav chalup čp. 5 a 6, situovaných při znovuvýstavbě podle regulačního plánu z roku 1843 v severním čele návsi. V popředí objekt čp. 5, postavený zřejmě hned s výraznými diferencemi oproti projektu: stavba je patrová, s hospodářským prostorem pod světnicí v suterénu, který využil umístění domu na terénní hraně. Vzadu rovněž patrová chalupa čp. 6.

**Popis:** Nevelký, ale masivní zděný patrový objekt se sedlovou střechou na fabionové římsě, která obíhá i nad čelní obytnou stranou. Patro je odděleno úzkou profilovanou římsou, přední štít má fabionový lem, naznačující někdejší valbičkové ukončení. Díky situování na terénním zlomu je východní obytná část umístěna na vysoké podezdívce z pískovcových kvádrů, ve které je umístěn zvenčí přístupný chlév a ve druhém traktu (pod světničkou) sklep, přístupný z kuchyňské části síně. Ta

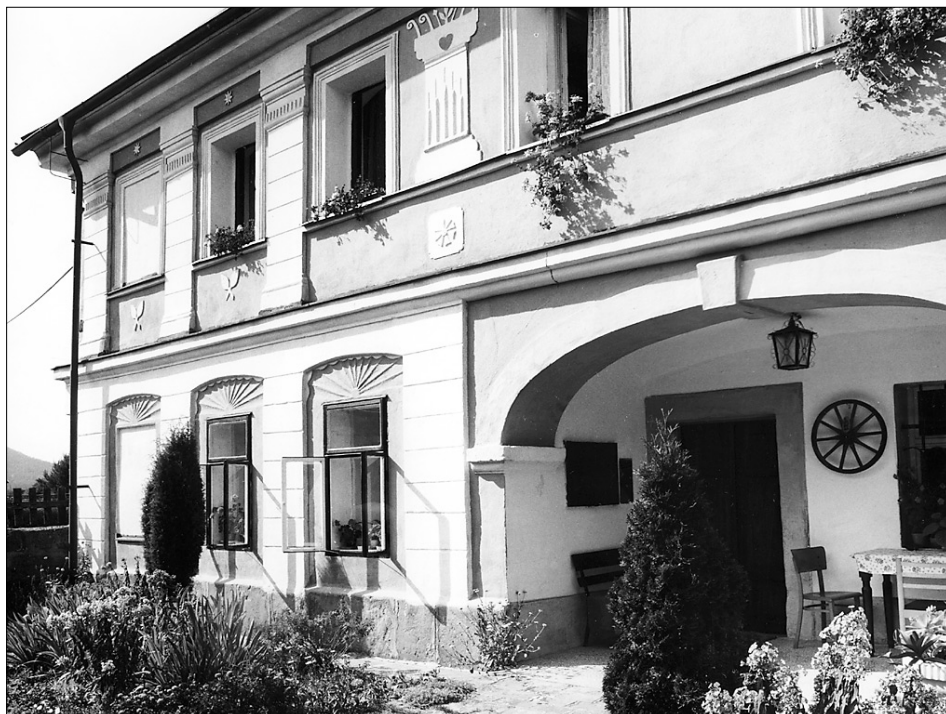
Obr. 14: Loubí, ztvárnění vstupního průčelí domu malé usedlosti čp. 7, stavěného po požáru roku 1843. Vstup do domu a komunikace ke chlévu jsou chráněny dvojicí arkád, klasicistní štuková výzdoba užívá motivy, obvyklé i v jiných částech Čech. Zajímavý je výrazný motiv vázy s klíčovými rostlinami (chmel?) v patře.

Abb. 14: Gestaltung der Eingangsfassade des Hauses im kleinen Anwesen Konstr.-Nr. 7, nach dem Brand im Jahre 1843 erbaut. Der Eingang und die Kommunikation zum Stall sind von einem Paar Arkaden geschützt, die klassizistische Stuckverzierung verwendet Motive, die auch in anderen Teilen Böhmens üblich sind. Interessant ist das ausdrucksvolle Motiv der Vase mit keimenden Pflanzen (Hopfen ?) im Stockwerk.

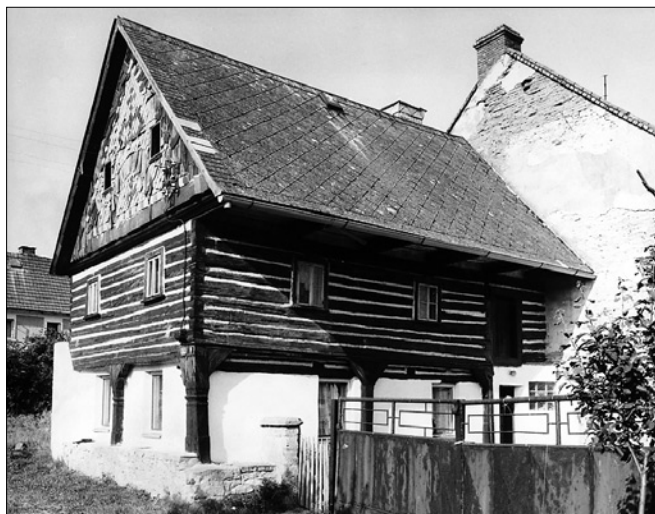
Obr. 19: Loubí, dům usedlosti čp. 10, u kterého se podařilo požár roku 1843 zastavit a jehož přední obytná část se dodnes dochovala ve starší roubené výstavbě. Stavba je datována letopočtem 1807 na podstavce ve štítovém průčelí, zadní část domu byla přestavěna ve 3. čtvrtině 19. století.

Abb. 19: Haus des Anwesens Konstr. - Nr. 10, bei dem gelungen ist den Brand im Jahre 1843 einzustellen und dessen vordere Wohnteil bis heute in dem älteren Blockbau erhalten geblieben ist. Der Bau ist mit der Jahreszahl 1807 auf der Grundfläche in der Giebelfront datiert, der hintere Hausteil wurde in dem 3. Viertel der 19. Jahrhunderts umgebaut.

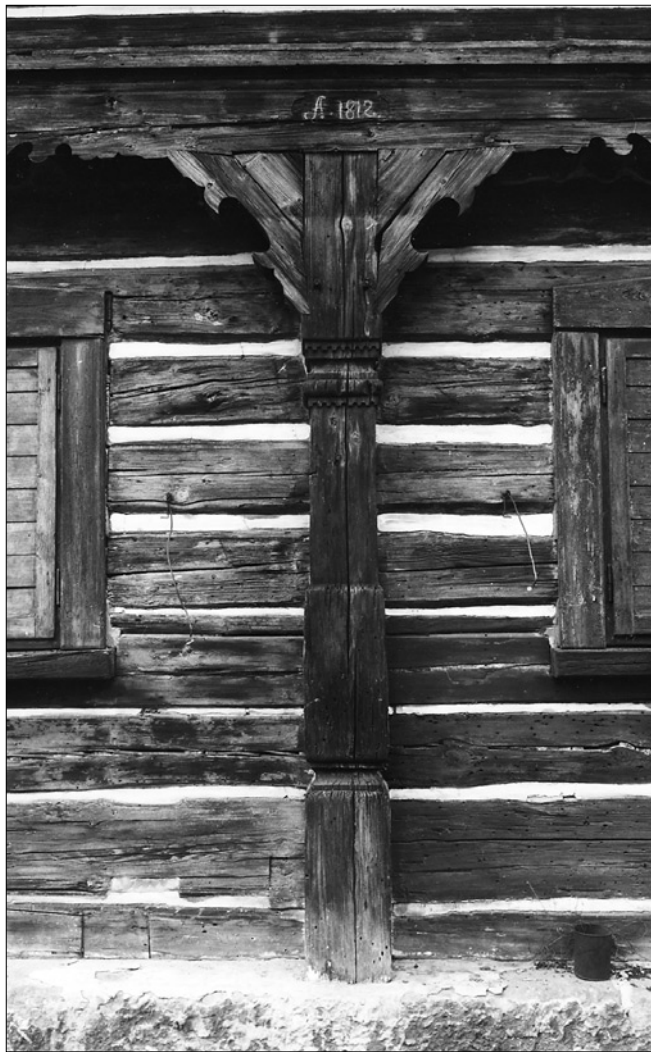
Obr. 23: Loubí, detail podstávky domu usedlosti čp. 43 západně od jádra vesnice, s datováním 1812 nad sloupkem.

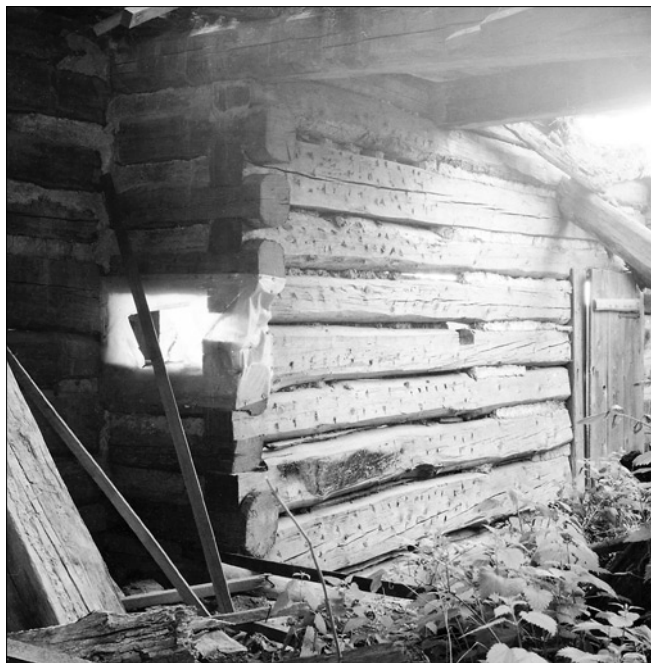
Obr. 25: Loubí, otisk někdejšího dřevohlíněného provedení komína nad hlavním topeništěm na roubené stěně síně v patře domu čp. 46. Konstrukce komína, resp. dole otevřeného dymníku byla kombinovaná - vlevo jsou u nároží odřezány trámy jeho roubené stěny, stopy po zatlučení kolíků vymezují jeho vnitřek z hlíněnou vymazávkou a uprostřed šikmého vymezení této plochy vpravo je dlab po zakotvení trámu jeho protější stěny, která tudíž musela být hrázdná.

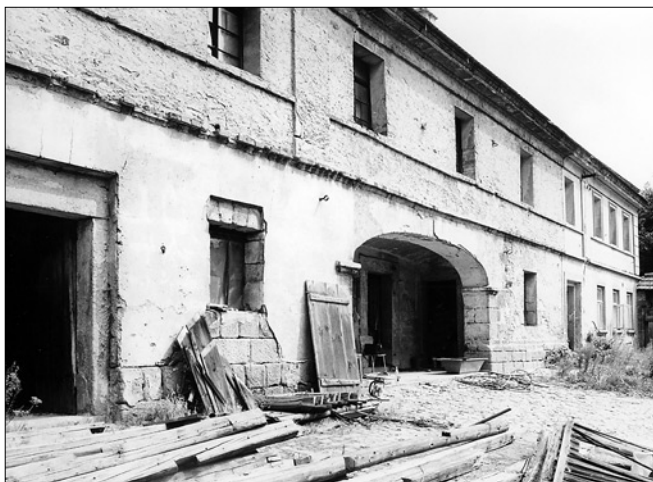
Obr. 26: Loubí, jednoduché pozdně klasicistní ztvárnění bočního průčelí druhého, mladšího zděného domu v usedlosti čp. 46 z doby po polovině 19. století, dochovaného s řadou cenných detailů v interiéru.

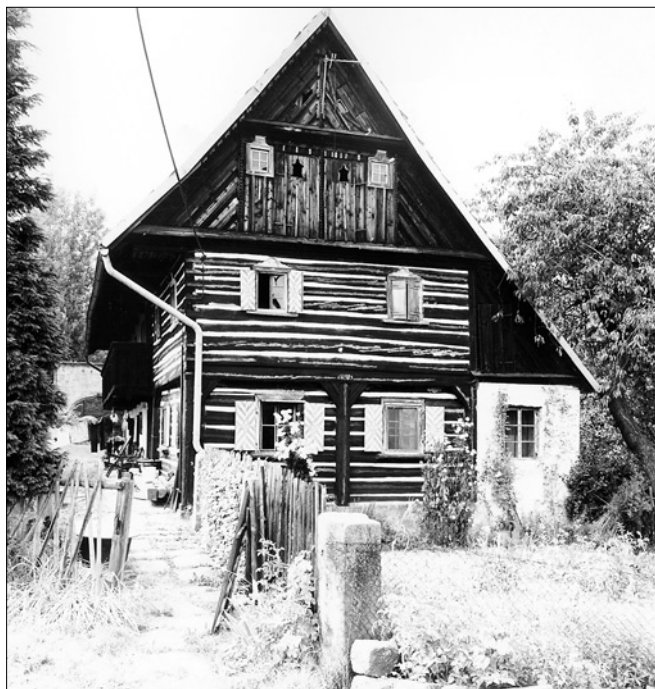
Obr. 34 Loubí, převážně dřevěný dům čp. 57 západně od jádra vesnice, postavený na počátku 19. století, s cennými prvky původního řemeslného zpracování (bedněný štít, pavlač, malované okenice).

Patro opakuje dispozici přízemí, v zadní části síně prostupuje mohutné těleso zděného komína. Přední část patra je roubená, zadní polovina hrázdná včetně čtvrtého dílu, do kterého se vstupuje zvenčí z dlouhé pavlače, která začíná u síně. Hambalkový krov má v plných vazbách (nad příčnými stěnami s výjimkou stěny mezi síní a zadní komorou) čtyři sloupky až do hřebene, kupodivu bez podélného zavětrování. Na hambalkách je poválcový záklop s hliněnou mazaninou (tento záklop je i nad zápražím). V krovu se dochovaly i staré široké latě a původní šindelová krytina, přes kterou byla kdysi položena brídlice (dnes jsou tu tašky).

Na průčelí je u světnice jednoduchá podstávka s neprofilovanými sloupky a krátkými pásky. Na lizíně nad středním sloupkem v čele je novodobá tabulka s údajně přepsaným datováním 1808. V přízemí i v patře se dochovaly vnější dvoukřídlové okenice, které mají na rubové straně viditelnou svlakovou konstrukci s kovanými závěsy. Lícová strana je malovaná křížově děleným systémem zelených a bílých pruhů, uprostřed s okrovým čtyřlístkem, na kterém jsou na zeleném podkladu čty-

Abb. 34: Das vorwiegend hölzerne Haus Konstr. - Nr. 57 westlich vom Dorfkern, erbaut am Anfang des 19. Jahrhunderts mit wertvollen Elementen der ursprünglichen handwerklichen Bearbeitung (mit Brettern verschlagener Giebel, Pawlatsche, bemalte Läden).

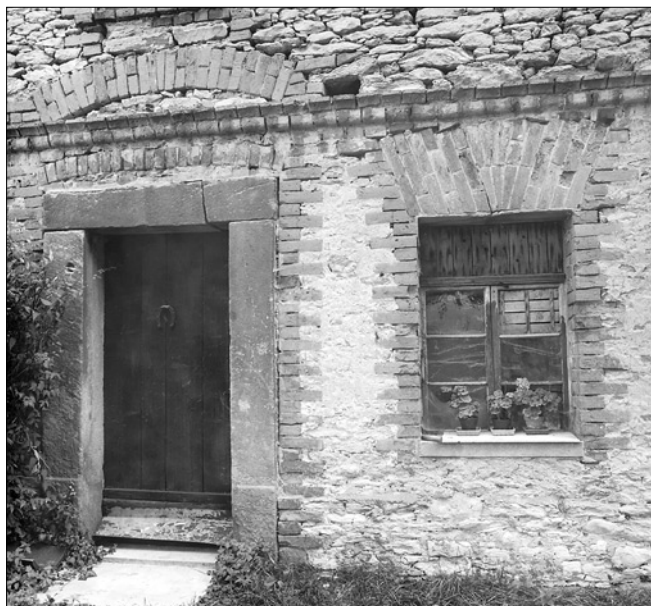
Obr. 35: Loubí, vstup ve dvorním průčelí domu čp. 60 (na návsi, mezi čp. 51 a 1). Materiálové i konstrukční provedení a také ponechání v neomítnutném stavu je v regionu typické pro vesnickou stavební tvorbu 2. poloviny 19. století (všechny fotografie P. Dostál a J. Škabrada 1993 - 95).

Abb. 35: Eingang in der Hofstirnwand des Hauses Konstr. - Nr. 60 (auf dem Dorfplatz zwischen den Konstr. - Nr. 51 und 1). Die Material- und Konstruktionsausführung und auch die Belassung im unverputzten Zustand ist in der Region typisch für das dörfliche Bauschaffen der 2. Hälfte des 19. Jahrhunderts.
