Nejstarší venkovské domy ve východních Čechách

Jiří Škabrada, Zuzana Syrová-Anýžová eds.

02 | Základní rysy typologie výstavby vesnických domů 16. a 17. století

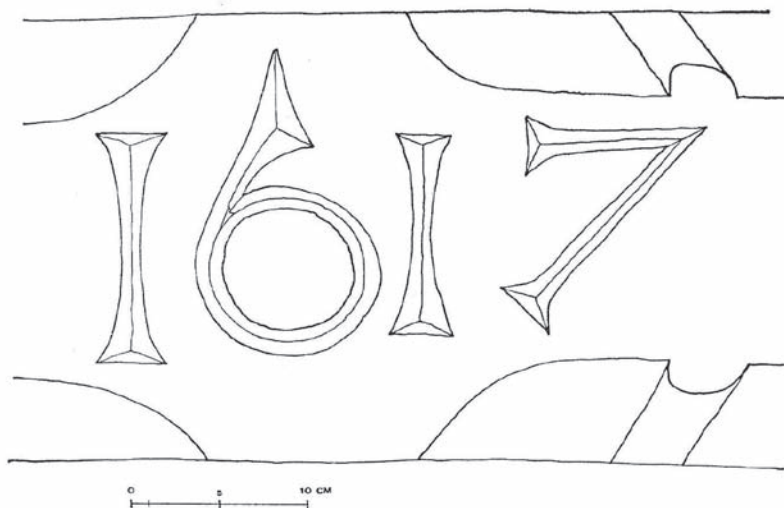
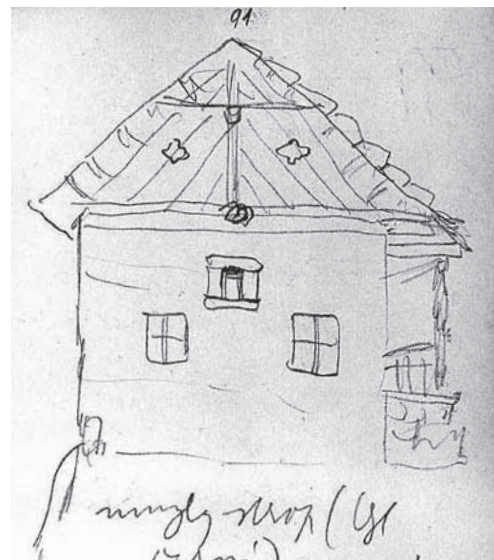
↓ **Čelo domu čp. 22 z Živohoště na kresbě Aloise Jiráka z roku 1896 v jeho cestovním zápisníku. Roubená obytná místnost z roku 1617 měla v čelní stěně horní větrací okno. Památník národního písemnictví – pozůstalost AJ, inv. č. T1 A21.**

Pro naše pozdější zevrubnější poznávání staveb z 16. – 17. století mělo význam zejména zpracování starších informací o domě čp. 22 z Živohoště na Benešovsku z roku 1617.[8] Uspořádání obytné místnosti tohoto domu, postaveného symbolicky v posledním mírovém roce před vypuknutím třicetileté války, v kombinaci s půdorysy domů, odhalených při prvních systematických odkryvech zaniklých středověkých vesnic - zejména Pfaffenschlagu u Slavonic a Svídný u Slaného – vedlo pak k vědomí klíčového vzájemného vztahu mezi vývojovým stupněm vytápnění a prostorovou strukturou domu.[9] Interpretace horního okna, náhodou objeveného na odkryté čelní stěně obytné místnosti domu usedlosti čp. 2 v Lučici u Chudenic a zejména jeho následného – tehdy ještě experimentálního – dendrochronologického datování do doby po polovině 16. století, pak znamenalo mimořádně povzbudivé vědomí, že zmíněné vzájemné vazby typologické, resp. prostorové skladby domů a použitých konstrukcí opravdu fungují předpokládaným způsobem.[10]

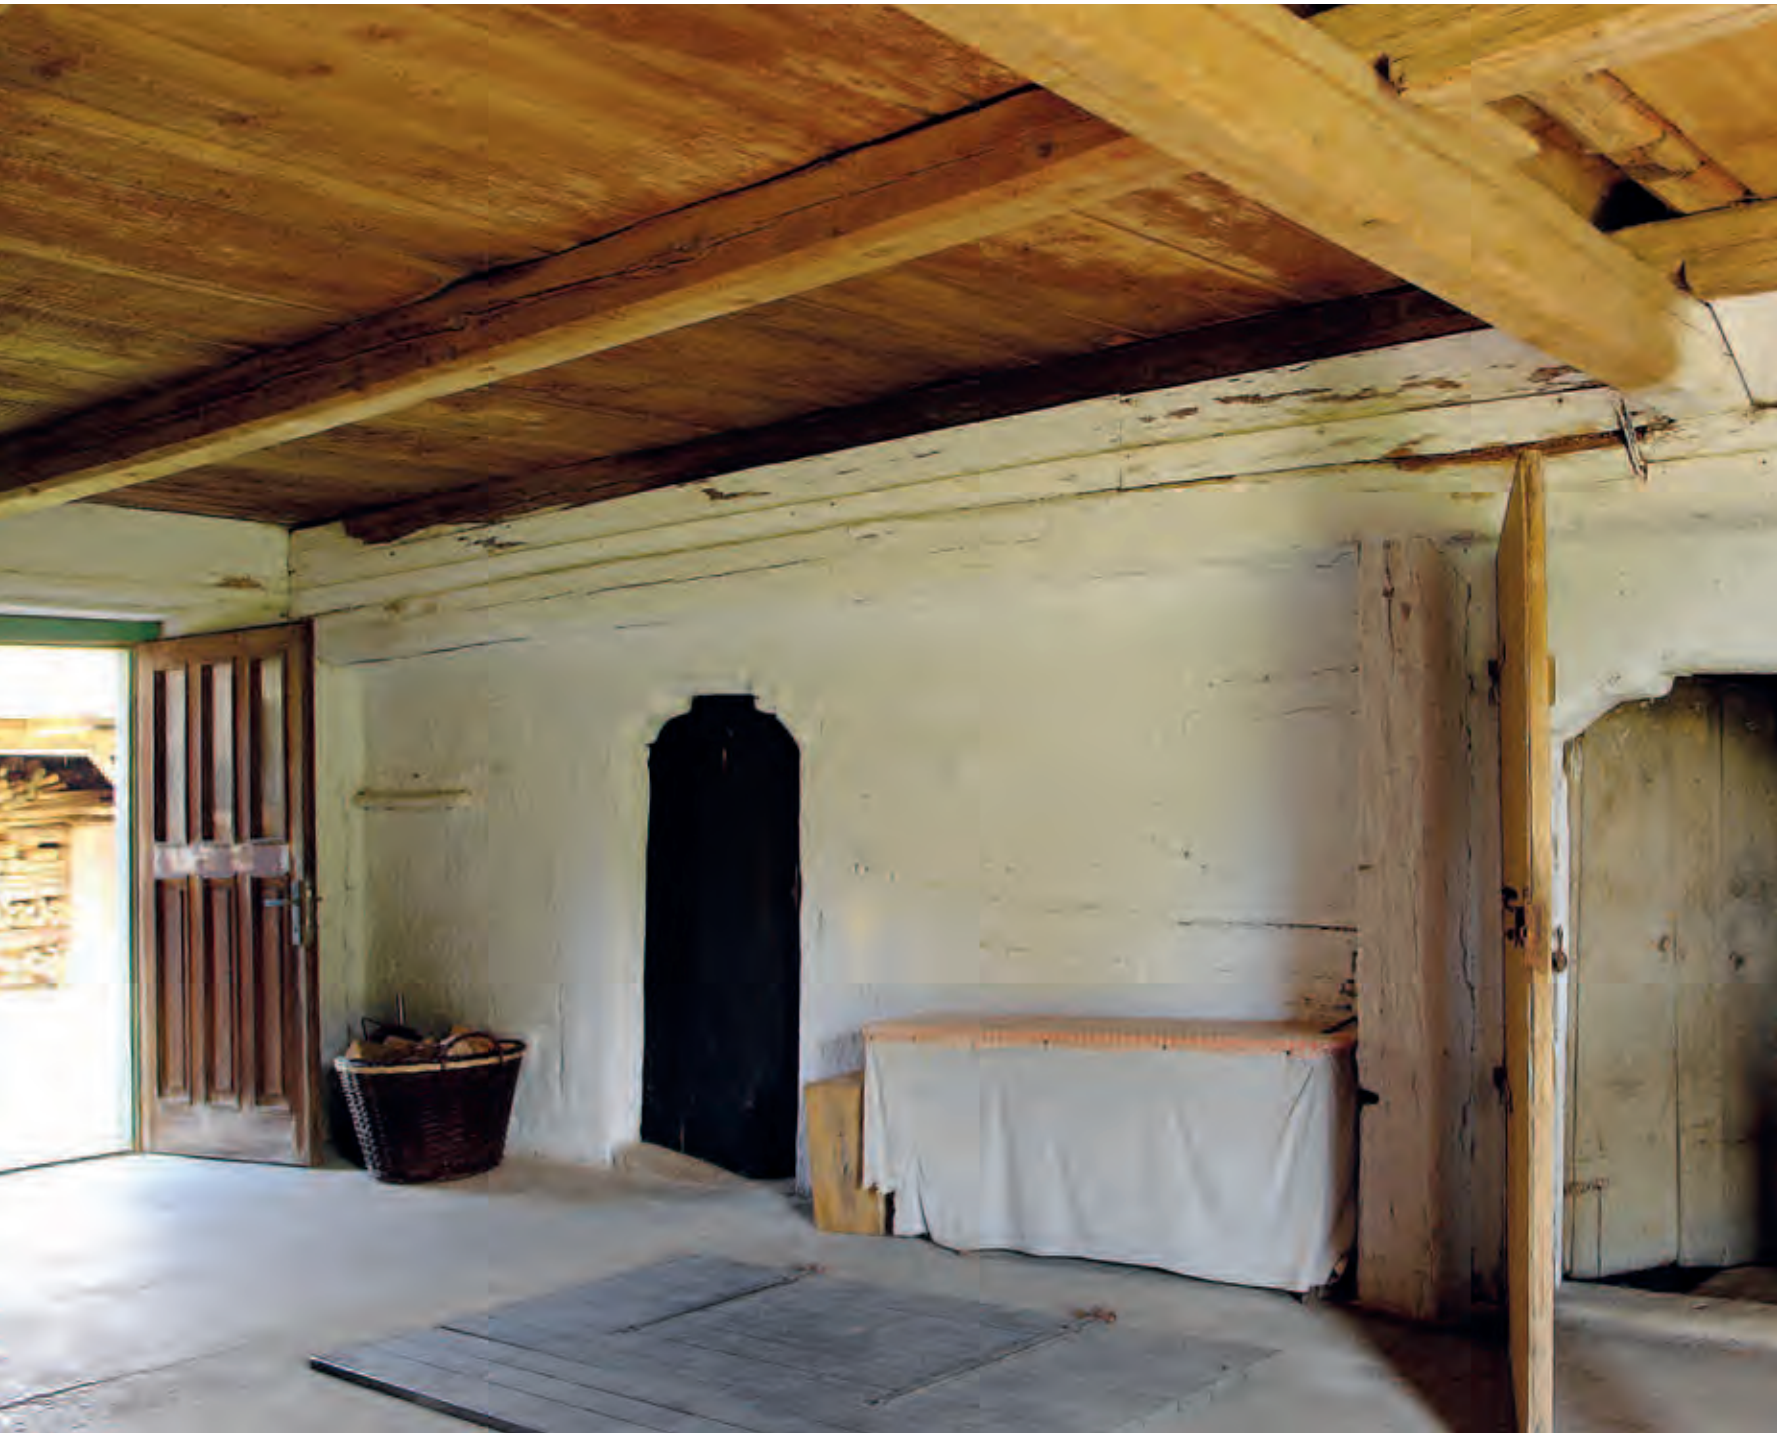
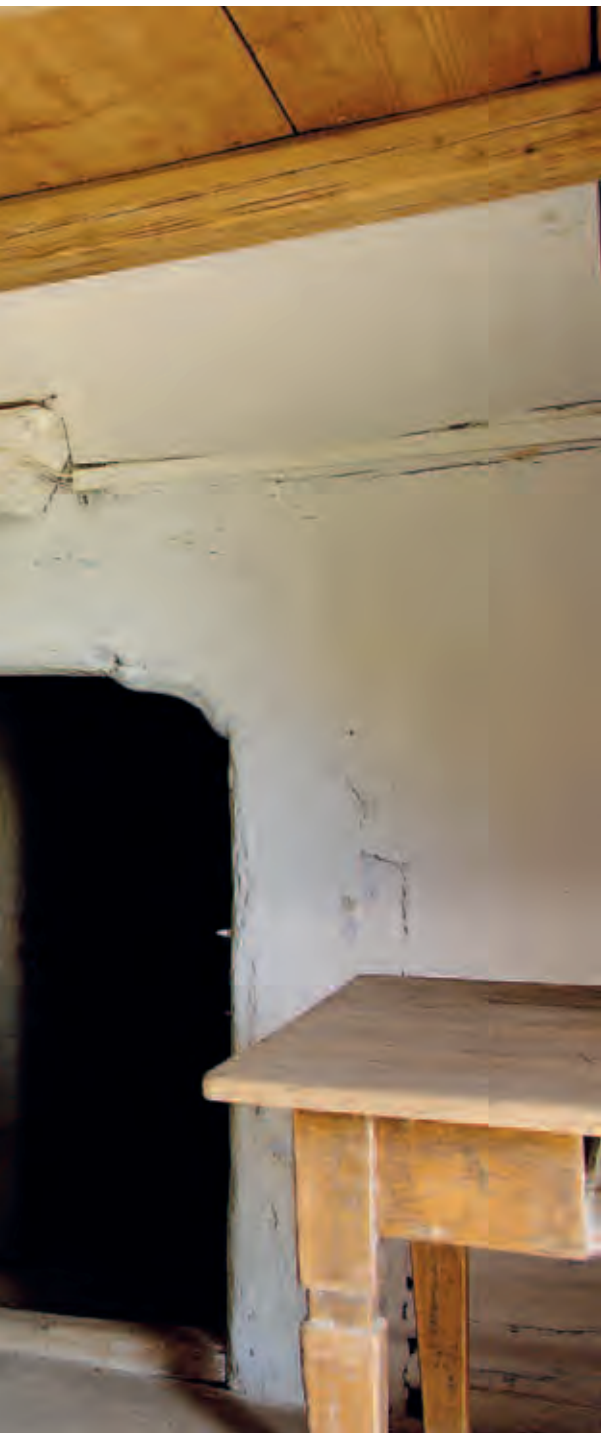
↑ Pohled ze síně na sedlové portály komor
v zadní části přízemí domu usedlosti čp. 61
v Trstěnici. JSk2012

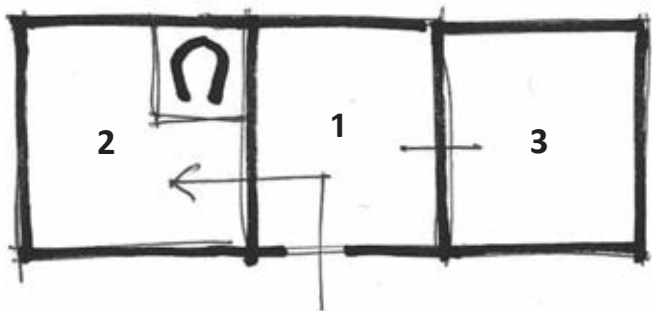
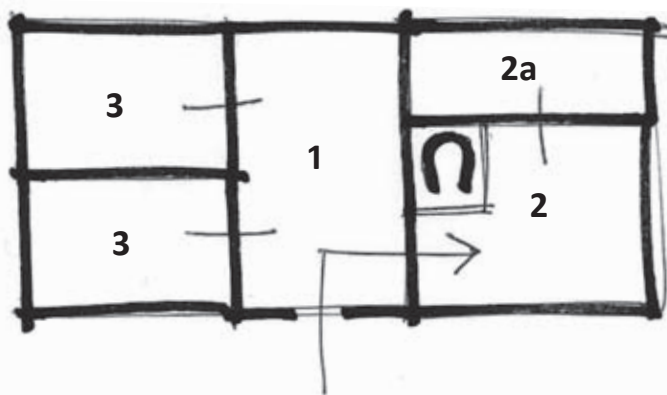
↓ Půdorysná schémata trojdílného selského domu s obytnou místností typu dymné jizby v obou variantách orientace, v jednodušším jednotraktovém a složitějším dvoutraktovém uspořádání. 1 – síň, 2 – jizba, 2a – vedlejší obytná místnost, 3 – komora.

Toto srovnání vede k poznatku, že půdorysná a zejména prostorová struktura našich nejstarších zachovaných venkovských domů vychází z trojdílného půdorysného řešení, užívaného již předtím ve vrcholném středověku. Prostorové – výškové – uspořádání pak nepochybně souviselo s tehdejšími způsoby vytápění a zacházení s dýmem, které určovalo výšku prostoru obytné místnosti. I zde byla podstatná návaznost na starší středověké zvyklosti, protože vertikální uspořádání mladších domů z 18. – 19. století s plynulými liniemi relativně nízkých stropů je zcela odlišné. V těchto domech se již topilo systémem, který věrohodně známe a jehož vztah k domu jako celku je nám jasný. Z tohoto srovnání tedy můžeme vyvozovat specifické rysy domů 16. – 17. století a příčiny jejich vzniku.

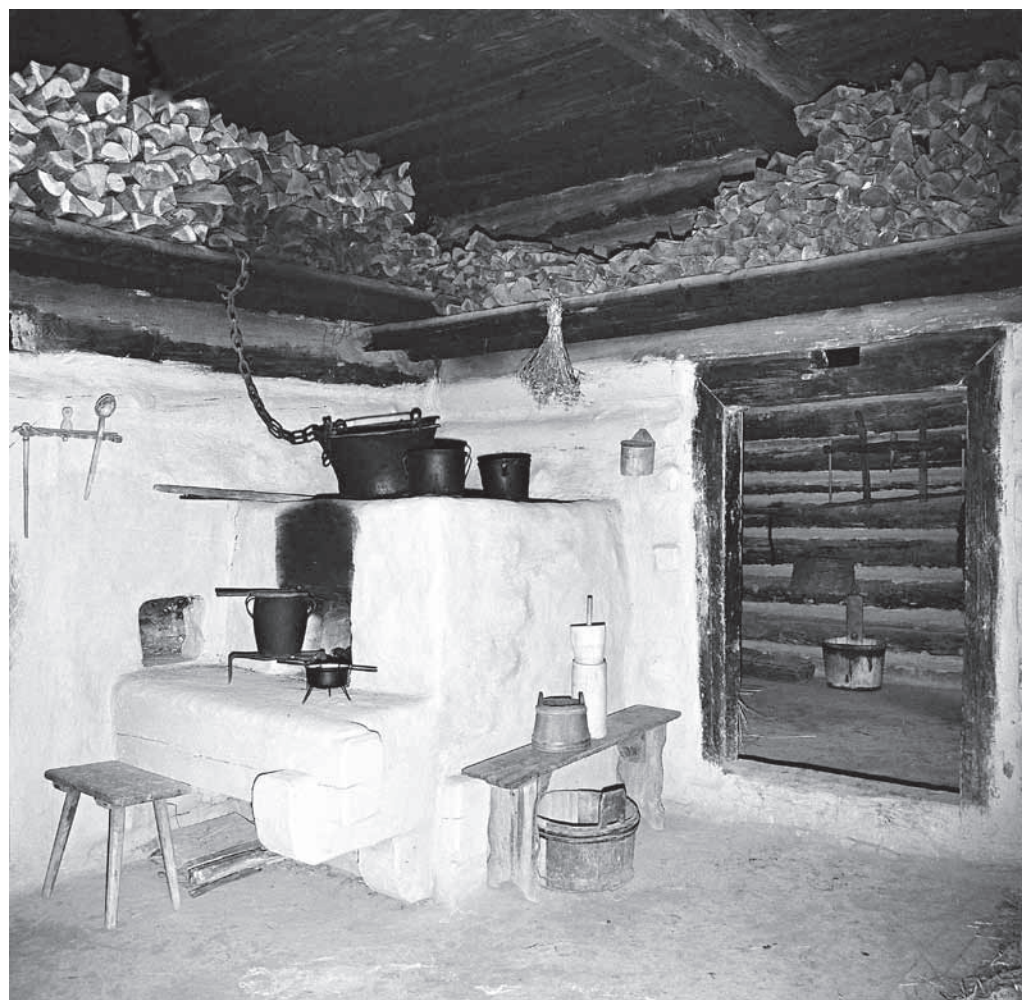
→ Topenišťový kout dymné jizby s univerzální pecí, usazené na podestě z masivních trámů. Zřetelně odlišný je charakter horní části prostoru, vyhrazený dýmu, kde se dosouší dřevo na polenicích. Nad vstupními dveřmi ze síně je větrací otvor, udržující v této výši rozhraní mezi spodní čistou a horní dýmovou částí prostoru. Dům ve skanzenu v Sanoku (Polsko, Podkarpatské vojvodství). JSk1990

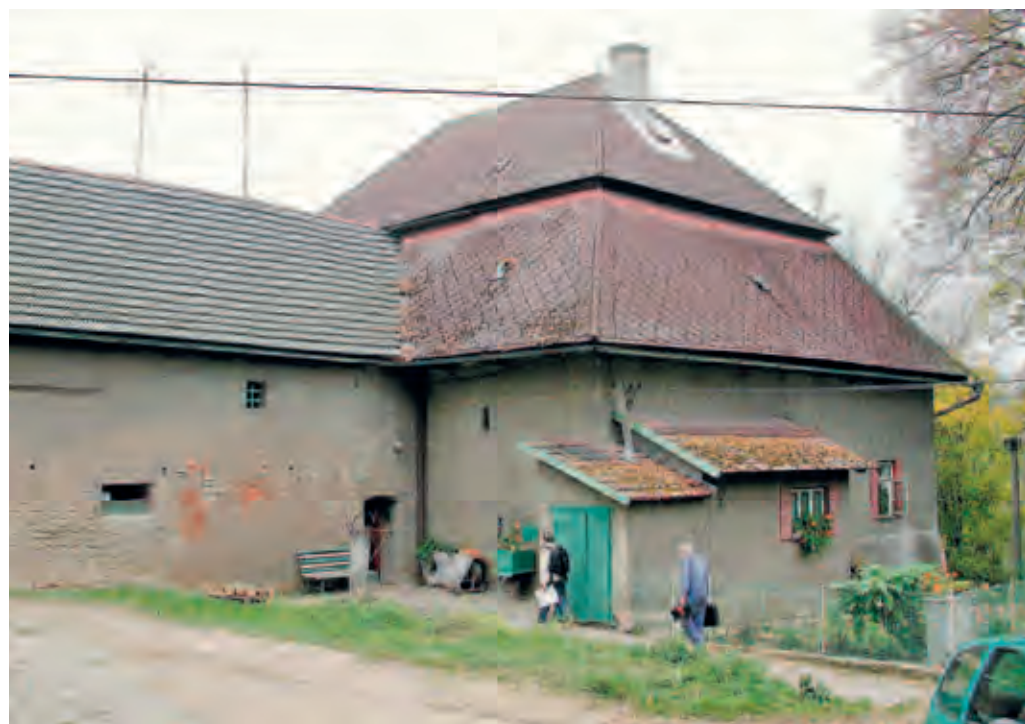
→ Vstupní průčelí domu s dobře patrným průnikem starého domu zanořujícího se do mohutného bloku pozdně barokní přestavby s mansardovou střechou. Fotografie pořízena při odběru vzorků pro denrochronologické datování (vpravo J. Kyncl). ZS2001

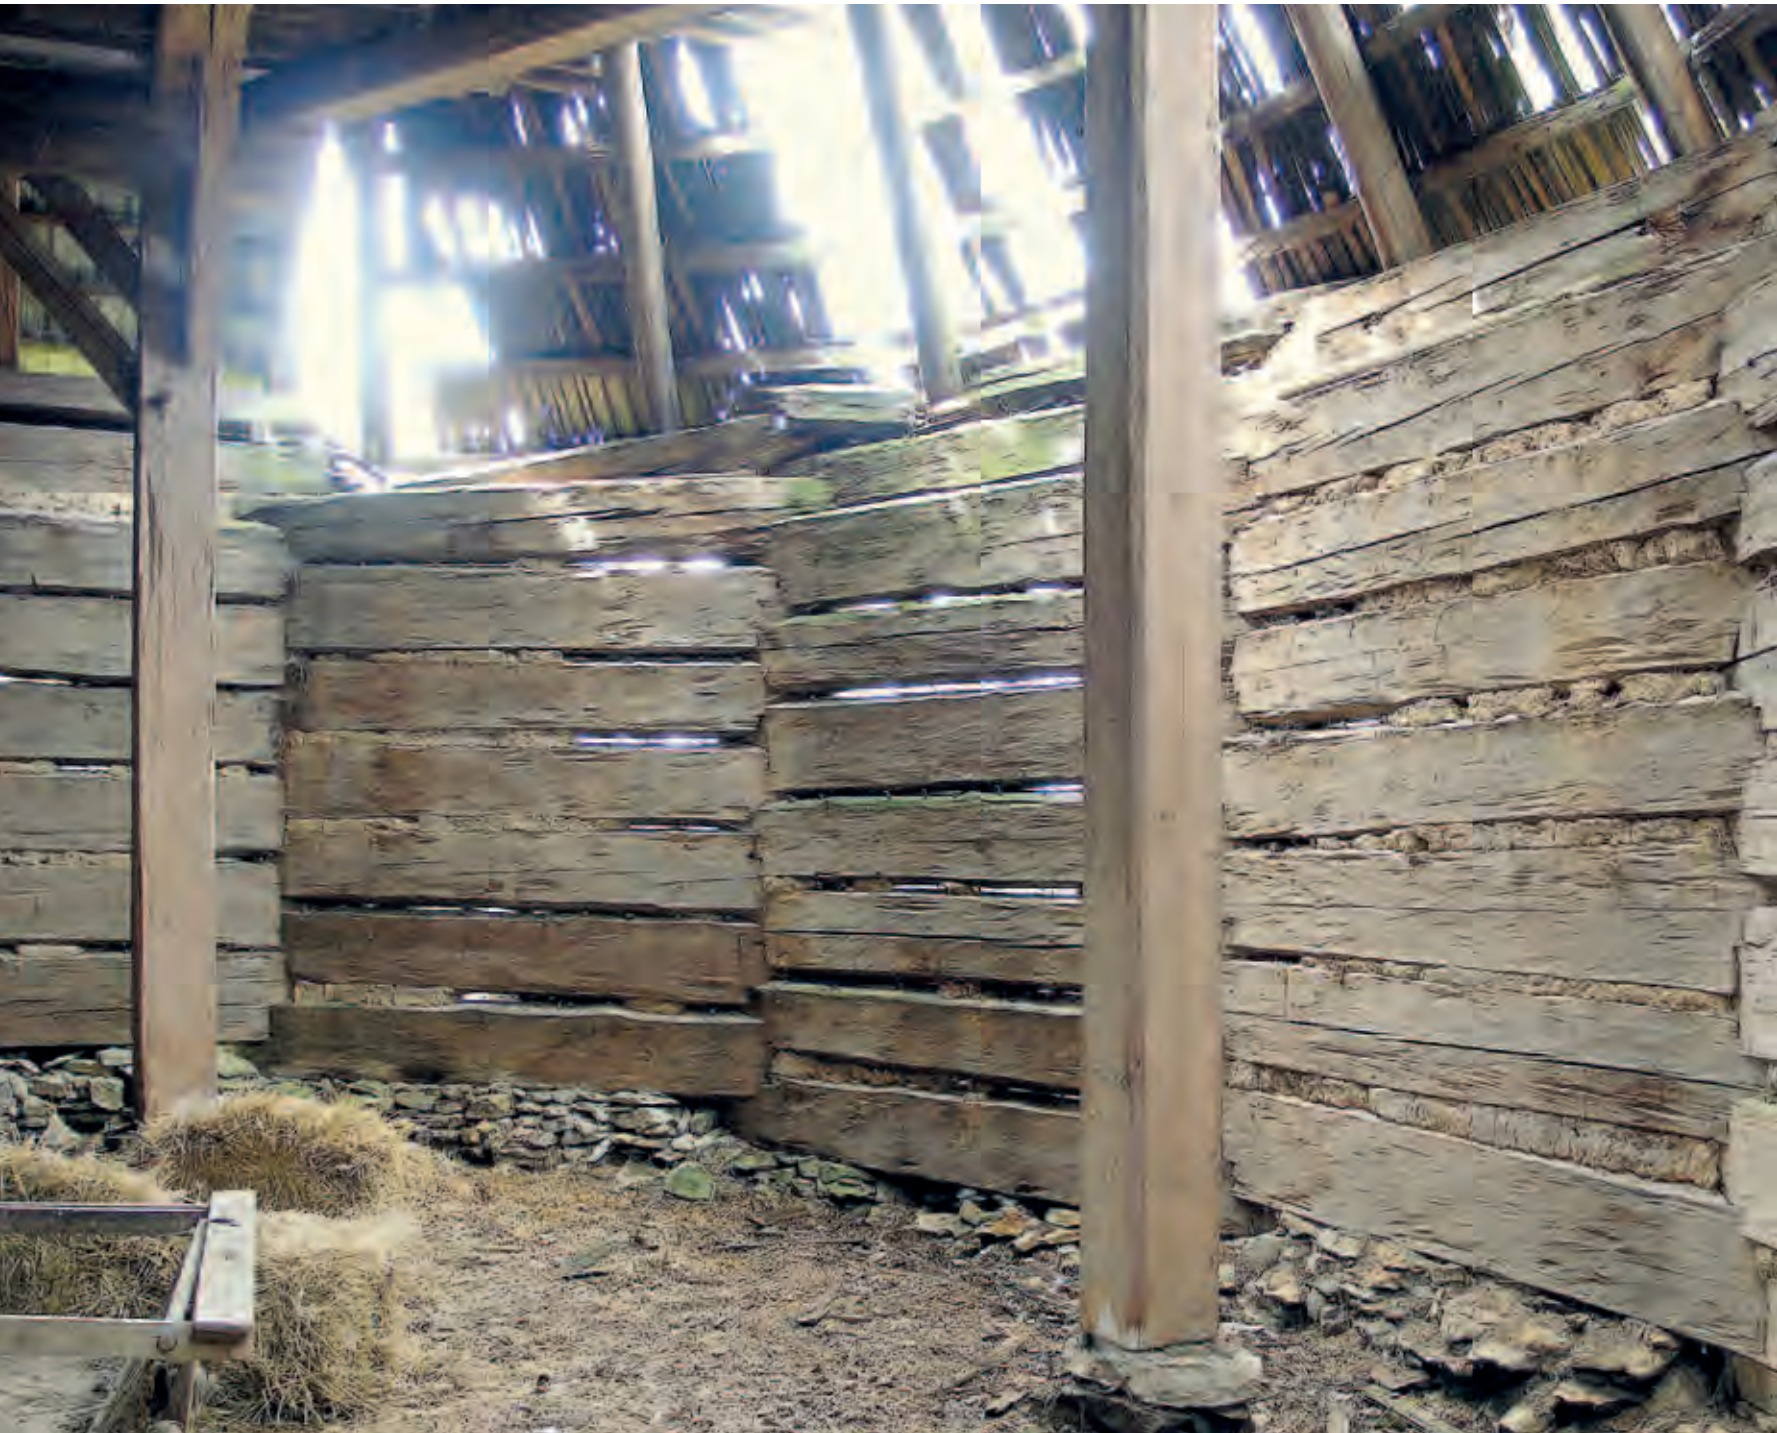
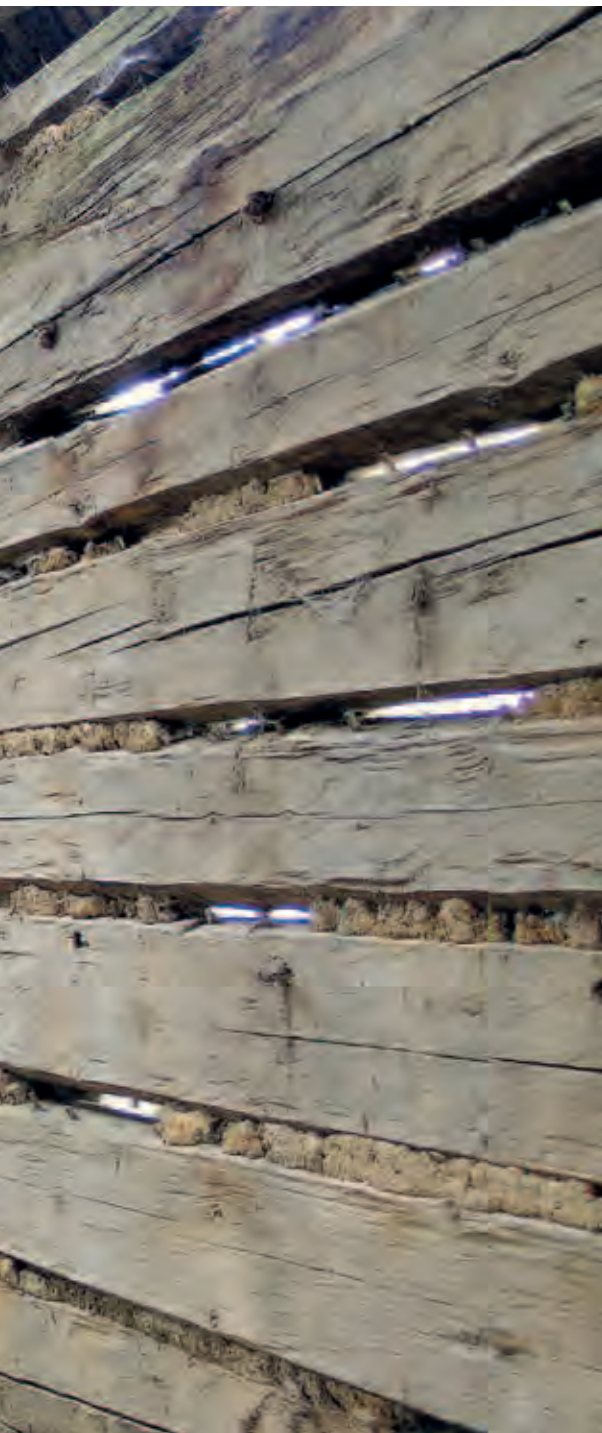
↑ Roubené stěny pětibokého západního ukončení stodoly v usedlosti čp. 97 v Čisté u Litomyšle. JSk2004

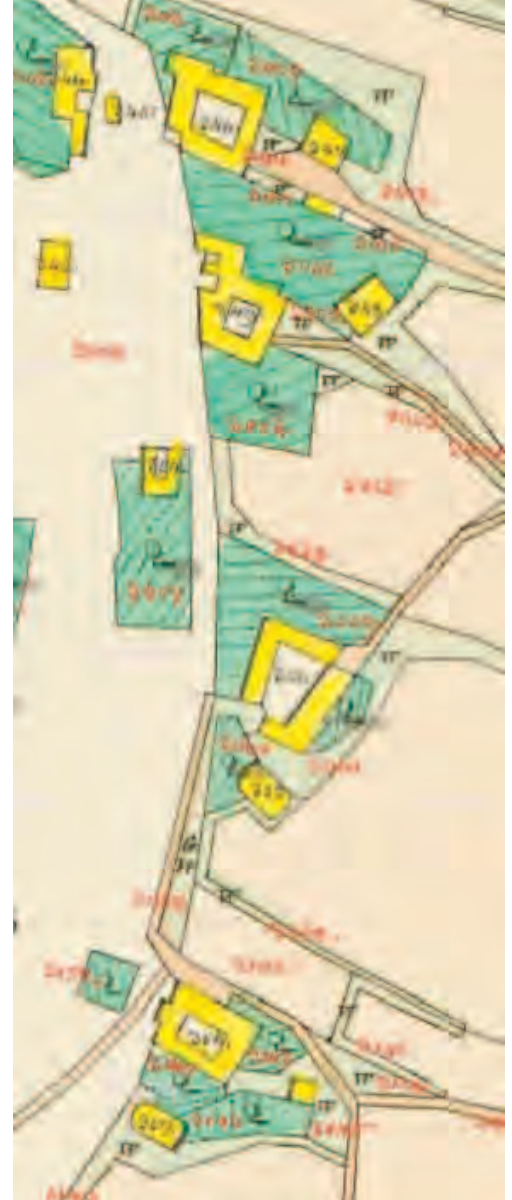
↑ Situace čtyř usedlostí na terase nad pravým břehem Loučné na jižním konci obce Čistá u Litomyšle na mapě stabilního katastru z roku 1839. Všechny stodoly jsou situovány v odstupe vedle usedlosti či za usedlostí. Dvě ze čtyř stodol jsou obdélné, dvě mají konce víceboké.

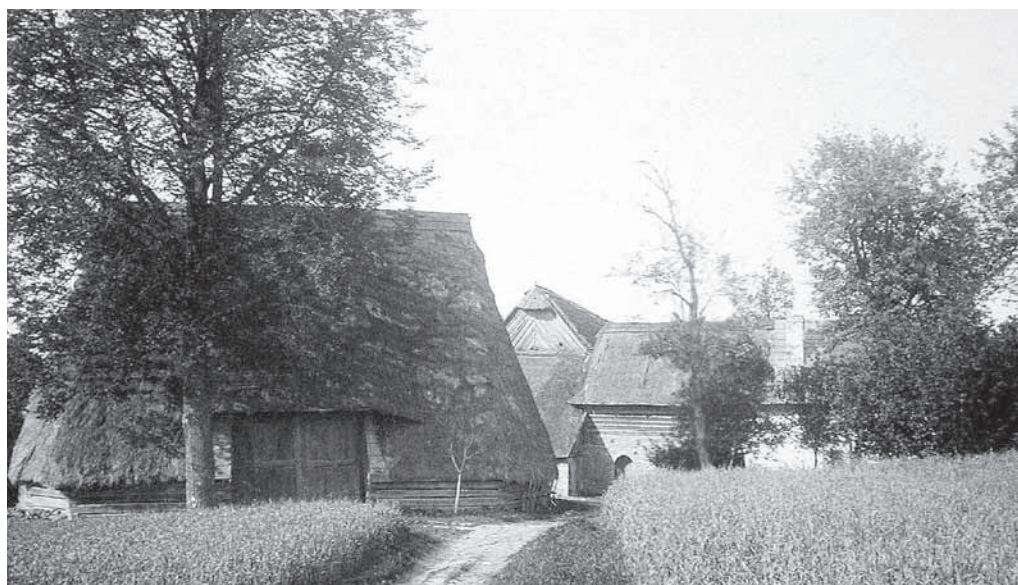
→ Polygonální stodola za blíže neurčenou usedlostí v Trstěnici (?). Nedatovaná fotografie ze sbírek Regionálního muzea v Litomyšli.

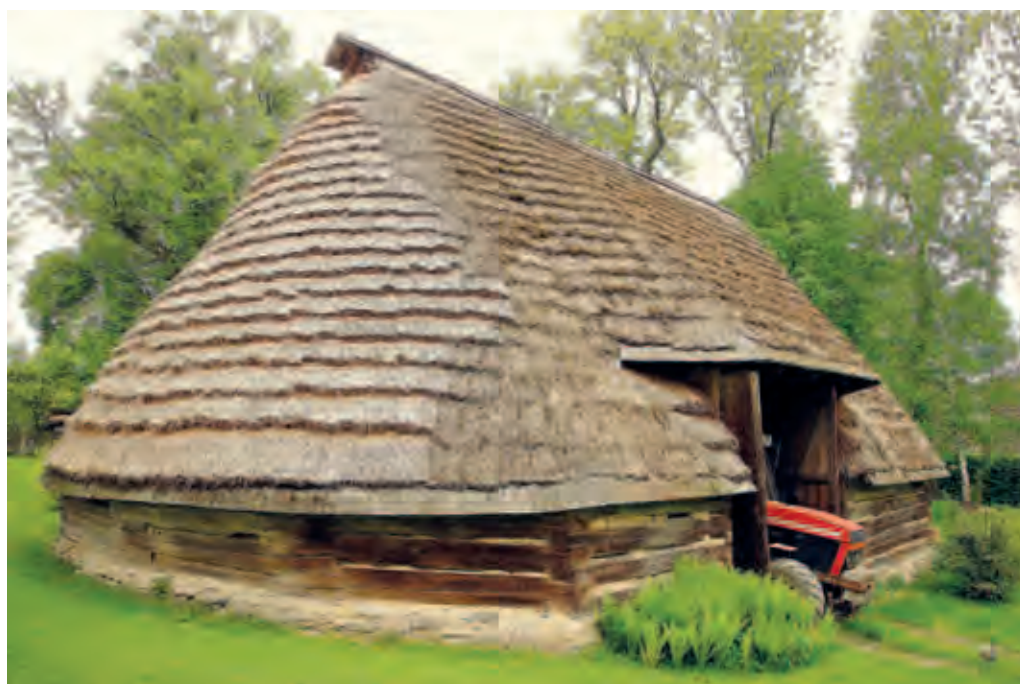
→ **Celkový pohled (od usedlosti, k severu) na základní objekt stodoly ze 17. století. JSk2013**

pozorovateli jako dvanáctiboká, respektive oválná. Ani její dispozice není symetrická. Příčný průřezný mlat ji dělí na větší severní pernu a o polovinu menší pernu jižní. K severnímu vjezdu je v šířce mlatu přisazena kolna s osou hřebene kolmou k hřebeni stodoly, rozšířená na jižní straně přístavkem v šířce perny, jejíž západní stěna je vyřezána a oba prostory jsou tak propojeny. Kromě této kolny sloužil i přesah střechy na severní straně jako přístřešek pro saně a vozy.

Vnější stěny stavby jsou odsazeny od vnitřního jádra stavby, pouze pravouhle napojená severní stěna je přisazena těsně k vnitřním sloupům. Jsou sroubené z hraněných trámů spojených u kolmo napojovaných stěn na zámky, v jižním polygonu pak na rybinu. Vzhledem ke klesajícímu terénu jejich výška roste od 3 trámů jižní perny do 6 severní a východní stěny perny
