# Nejstarší venkovské domy ve východních Čechách

Jiří Škabrada  
Zuzana Syrová-Anýžová

Univerzita Pardubice | SOVAMM

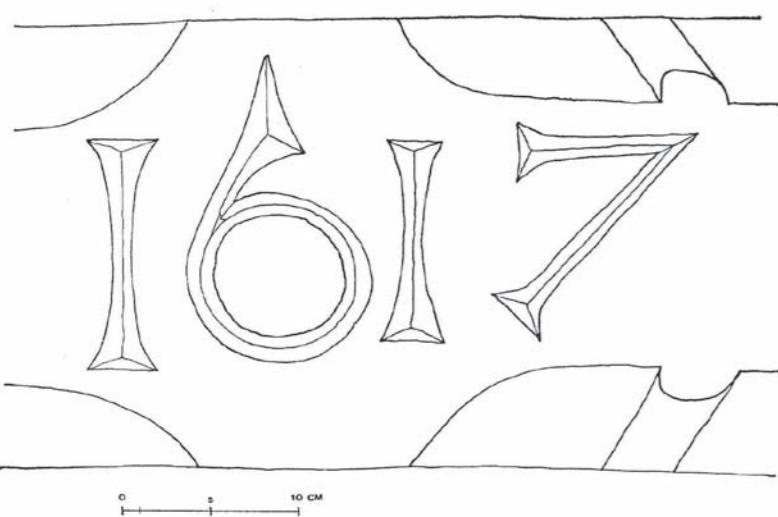
↓ Letopočet 1617, vyřezaný na střední ploše trámu pod povaly stropu obytné místnosti živoňského domu. Tento trám je jedním z mála zbytků domu, zachovaných ve sbírkách Muzea Podblanicka.

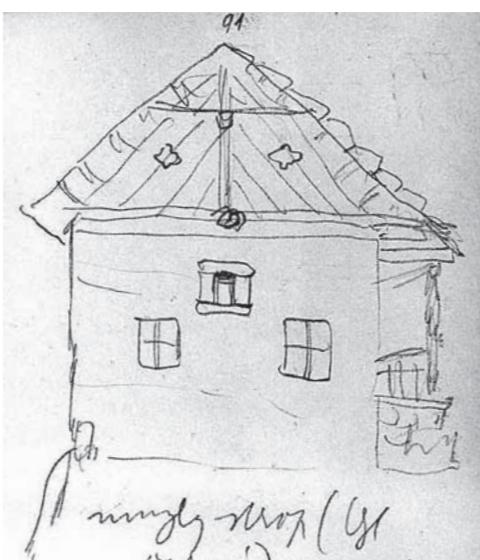
↓ Čelo domu čp. 22 z živoňského kresba Aloise Jiráska z roku 1896 v jeho cestovním zápisníku. Roubená obytná místnost z roku 1617 měla v čelní stěně horní větrací okno. Památník národního písemnictví – pozůstalost AJ, inv. č. T1 A21.

Pro naše pozdější zevrubaňší poznávání staveb z 16. – 17. století mělo význam zejména zpracování starších informací o domě čp. 22 z Živoňského na Benešovsku z roku 1617.<sup>[8]</sup> Uspořádání obytné místnosti tohoto domu, postaveného symbolicky v posledním mírovém roce před vypuknutím třicetileté války, v kombinaci s půdorysy domů, odhalených při prvních systematických odkryvech zaniklých středověkých vesnic – zejména Pfaffenschlagu u Slavonic a Svídně u Slaného – vedlo pak k vědomí klíčového vztahu mezi vývojovým stupněm vytápení a prostorovou strukturou domu.<sup>[9]</sup> Interpretace horního okna, náhodou objeveného na odkryté čelní stěně obytné místnosti domu usedlosti čp. 2 v Lučici u Chudenic a zejména jeho následného – tehdy ještě experimentálního – dendrochronologického datování do doby po polovině 16. století, pak znamenalo mimořádně povzbudivé vědomí, že zmíněné vzájemné vazby typologické, resp. prostorové skladby domů a použitých konstrukcí opravdu fungují předpokládaným způsobem.<sup>[10]</sup>

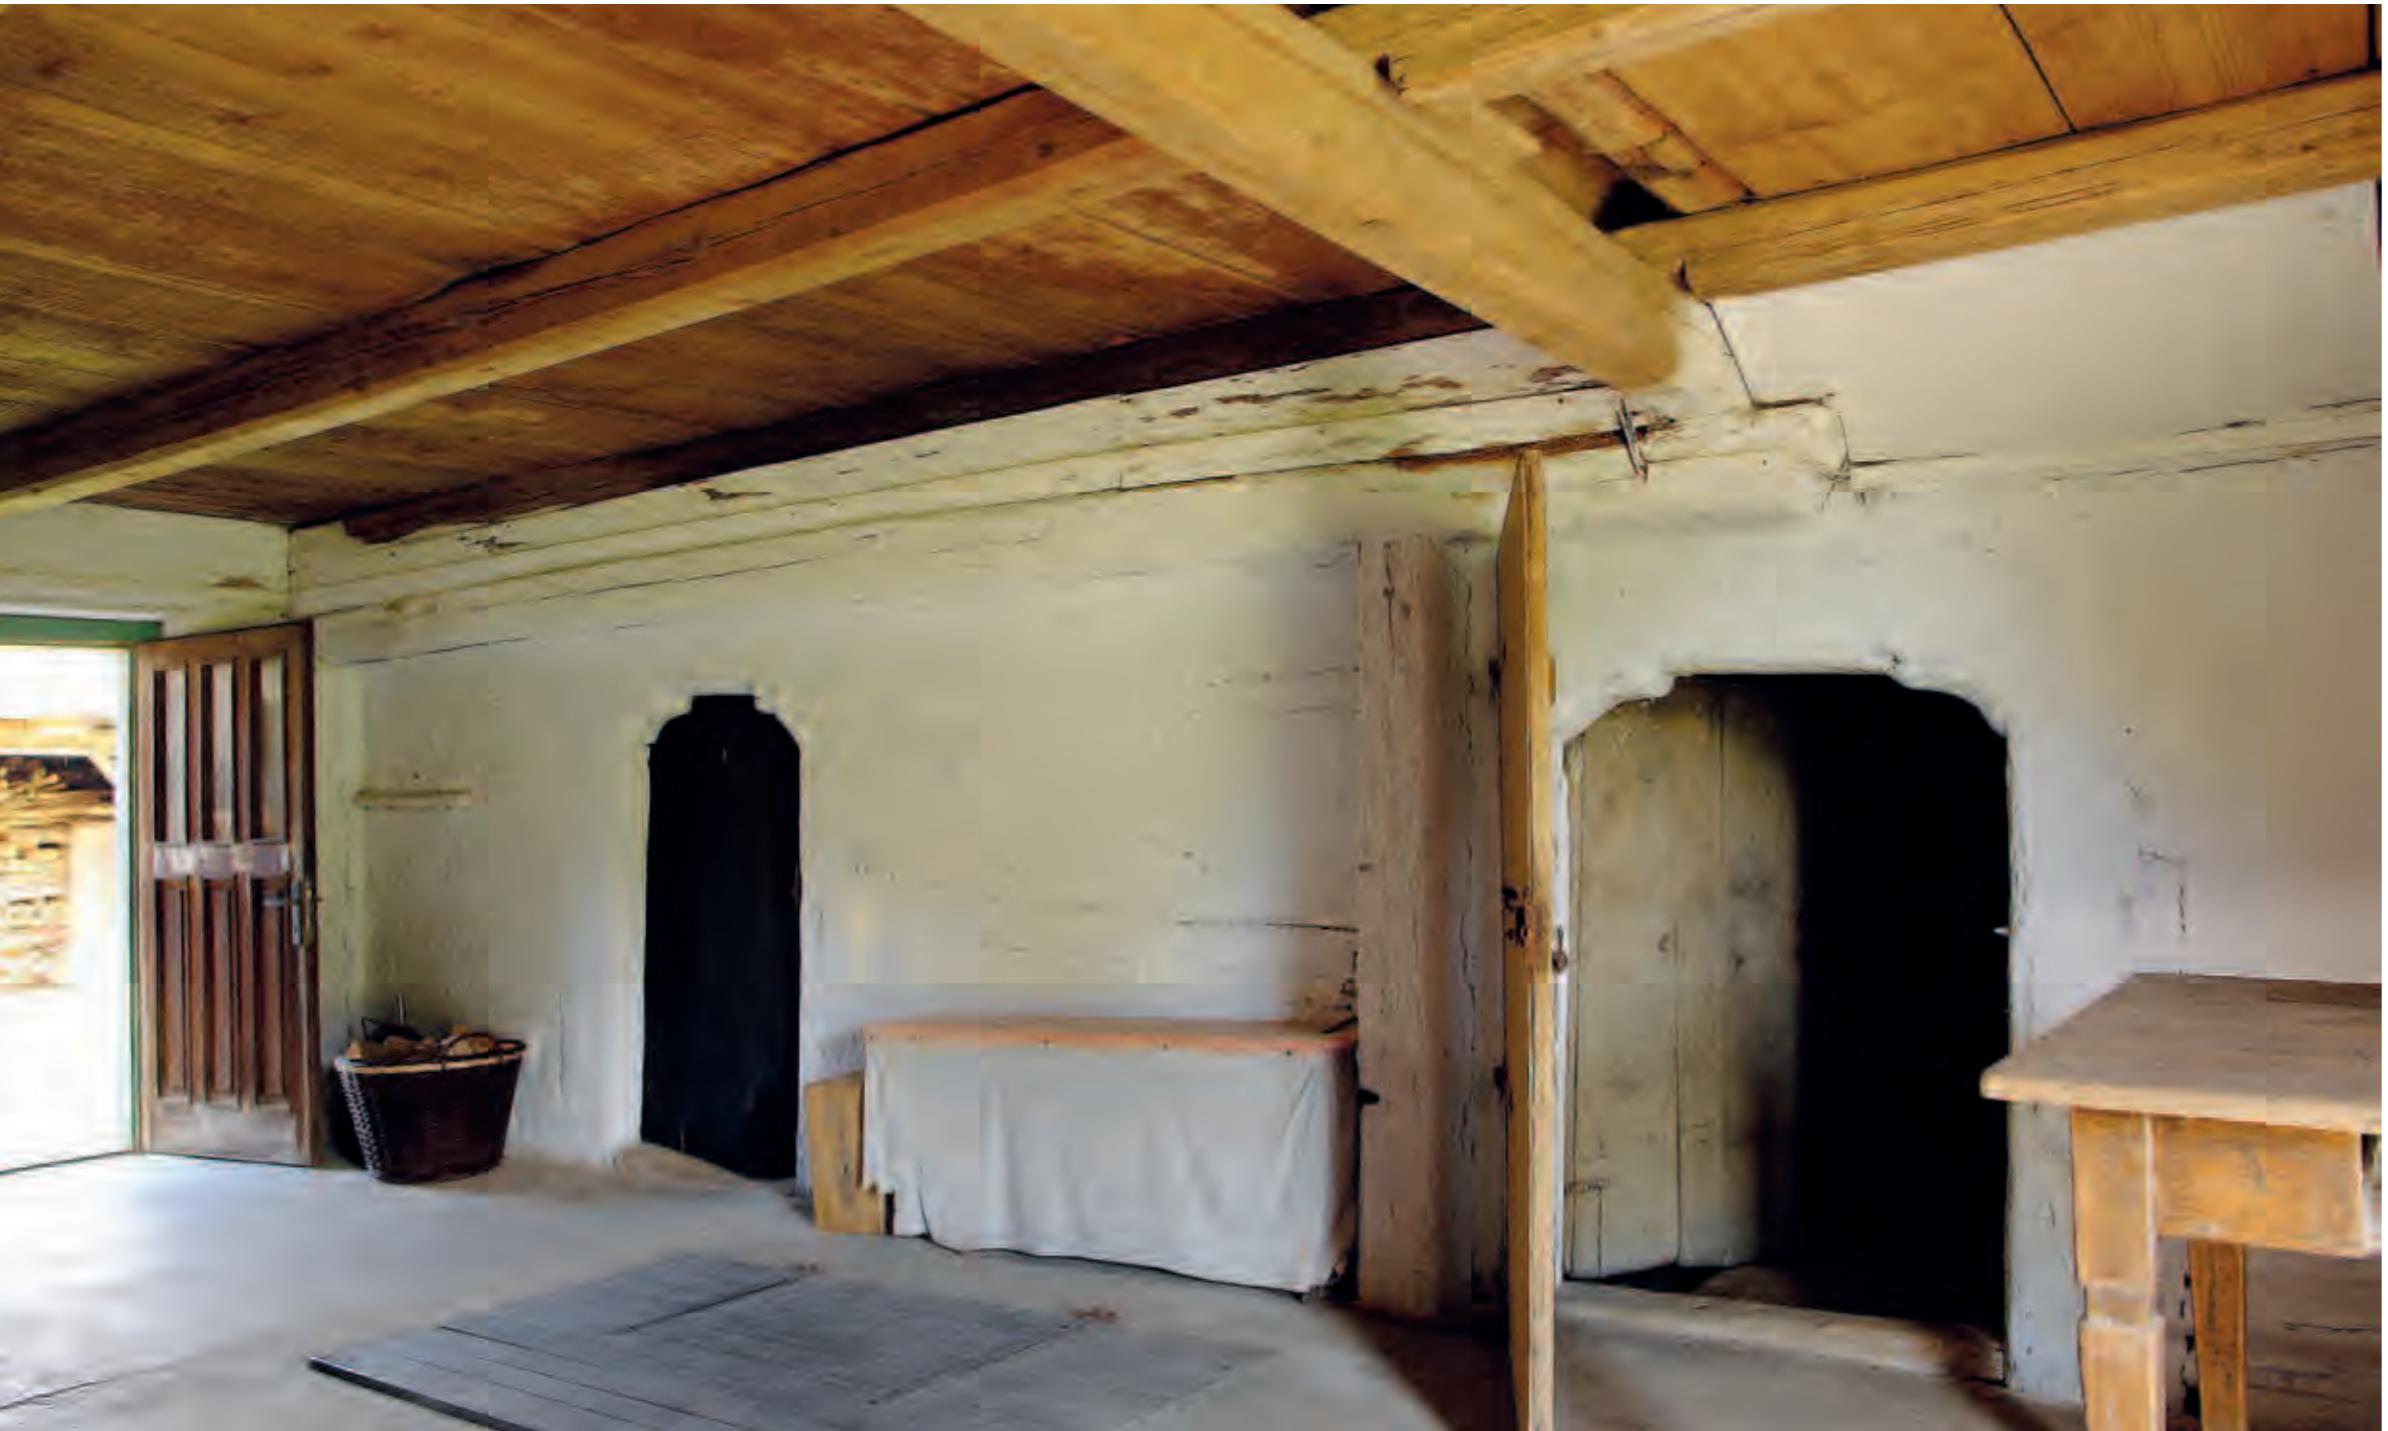
↑ Pohled ze síně na sedlové portály komor  
v zadní části přízemí domu usedlosti čp. 61  
v Trstěnici. JSk2012

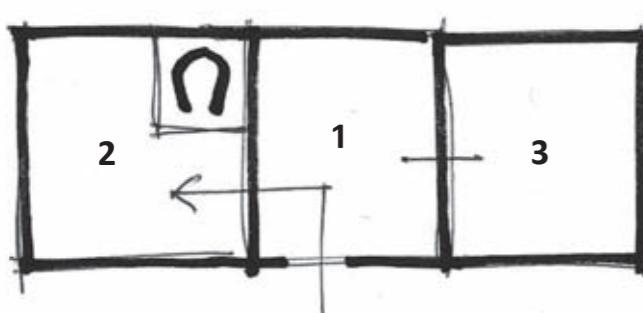
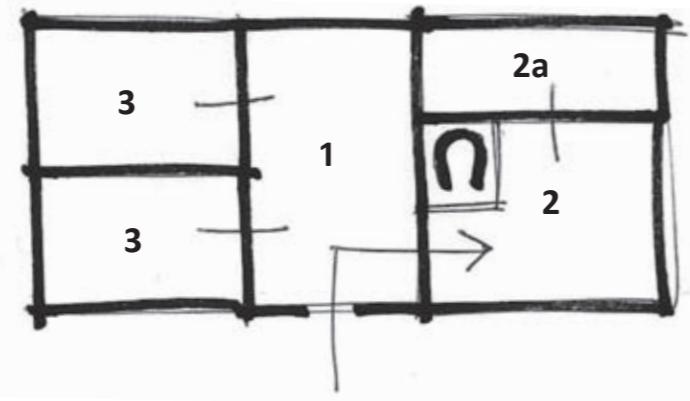
↓ Půdorysná schémata trojdílného selského domu s obytnou místností typu dymné jizby v obou variantách orientace, v jednodušším jednotraktovém a složitějším dvoutraktovém uspořádání. 1 – síň, 2 – jizba, 2a – vedlejší obytná místnost, 3 – komora.

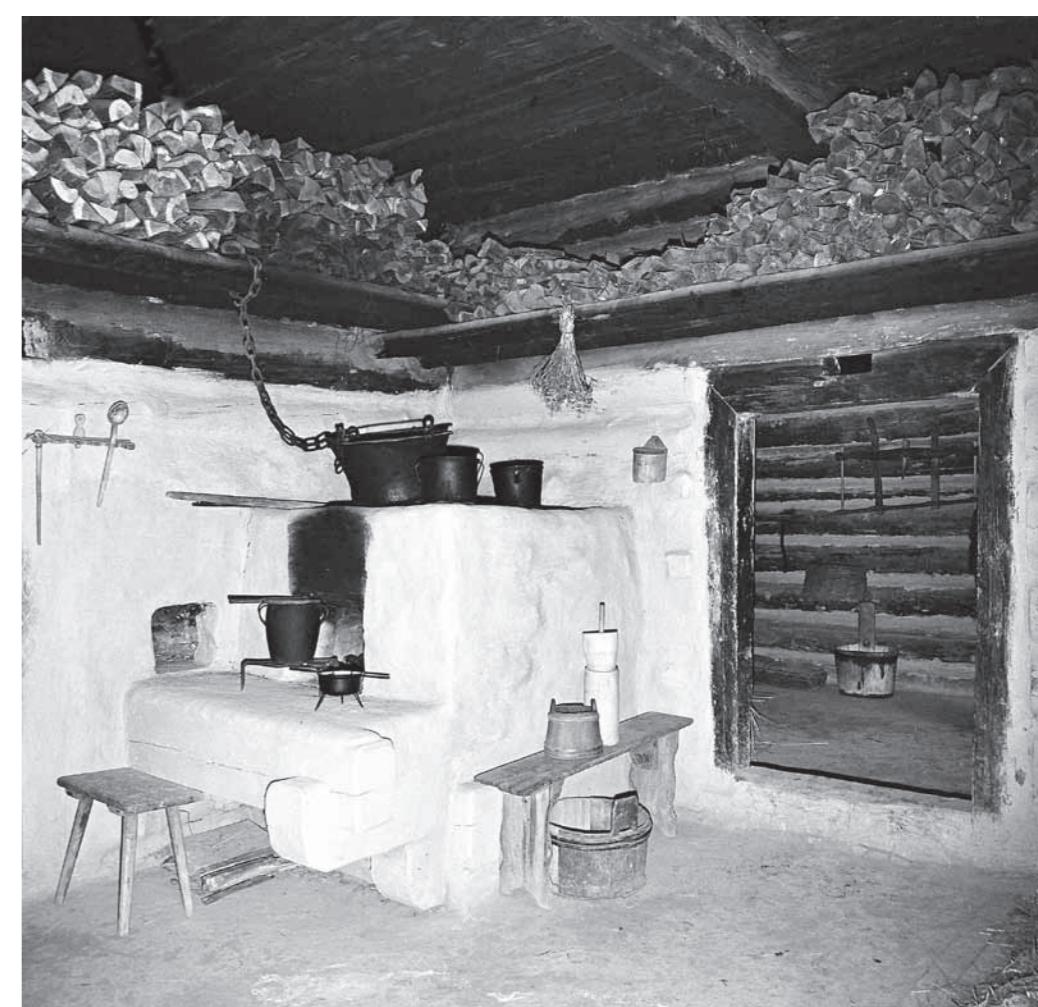
→ Topenišťový kout dymné jizby s univerzální pecí, usazené na podešti z masivních trámů. Zřetelně odlišený je charakter horní části prostoru, vyhrazený dýmu, kde se dosouší dřevo na polenicích. Nad vstupními dveřmi ze síně je větrací otvor, udržující v této výši rozhraní mezi spodní čistou a horní dýmovou částí prostoru. Dům ve skanzenu v Sanoku (Polsko, Podkarpatské vojvodství). JSk1990

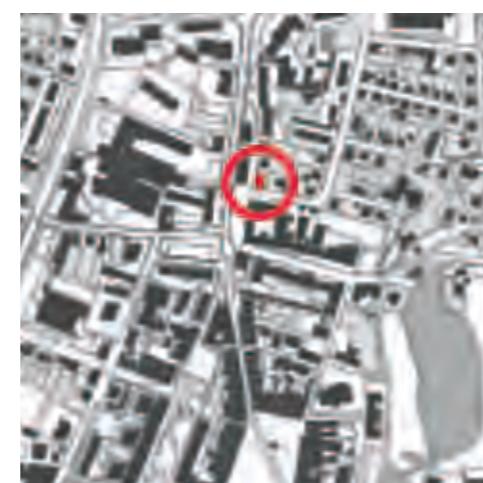
↑ Havlíčkův Brod, ulice Barbory Kobzinové čp. 2015 – dům zvaný Štáflova chalupa, JSk2014

Na domě se na první pohled výrazně uplatňuje jeho nejstarší část – blok vysoké obytné místnosti v čele domu, směřujícím ke kostelu, a v boční stěně této místnosti pak nejvýraznější znak jejího starobylého původu – horní větrací okno uprostřed nad oběma „normálními“ spodními okny. Toto uspořádání totiž náleží ke způsobu budování středověkých tzv. dymných jizeb, v nichž umožňovalo jejich obyvatelům soužití s kouřem, který ještě vystupoval z vytápěcího zařízení přímo do prostoru místnosti.

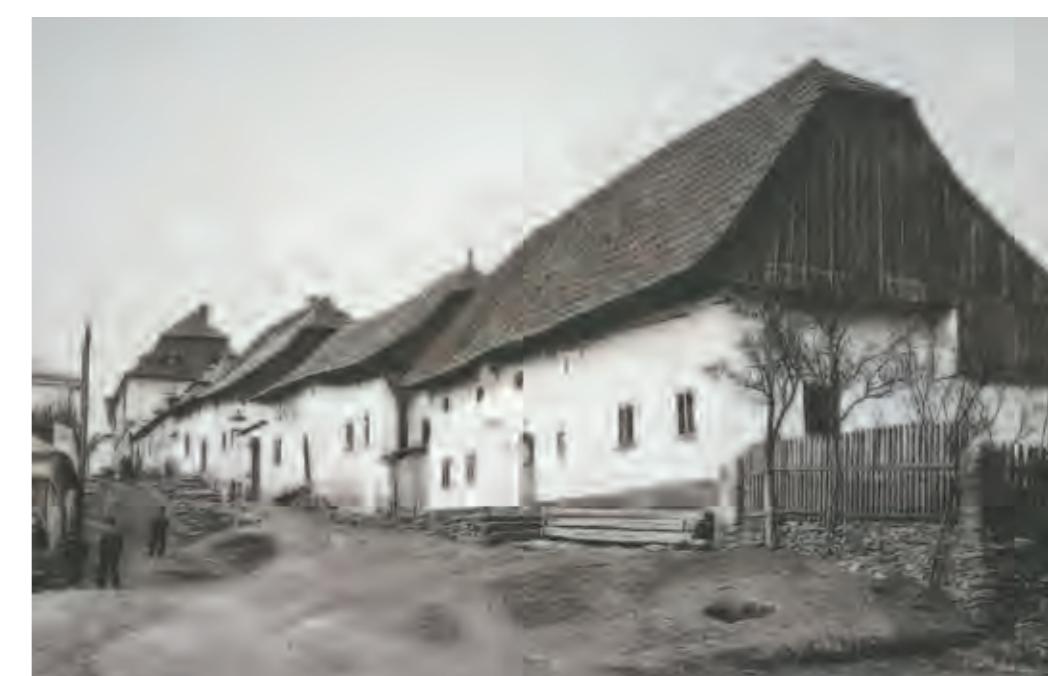
→ Vzácné zachycení domu (v popředí vpravo) na fotografii z konce 19. století (archiv Vladimíra Kunce).

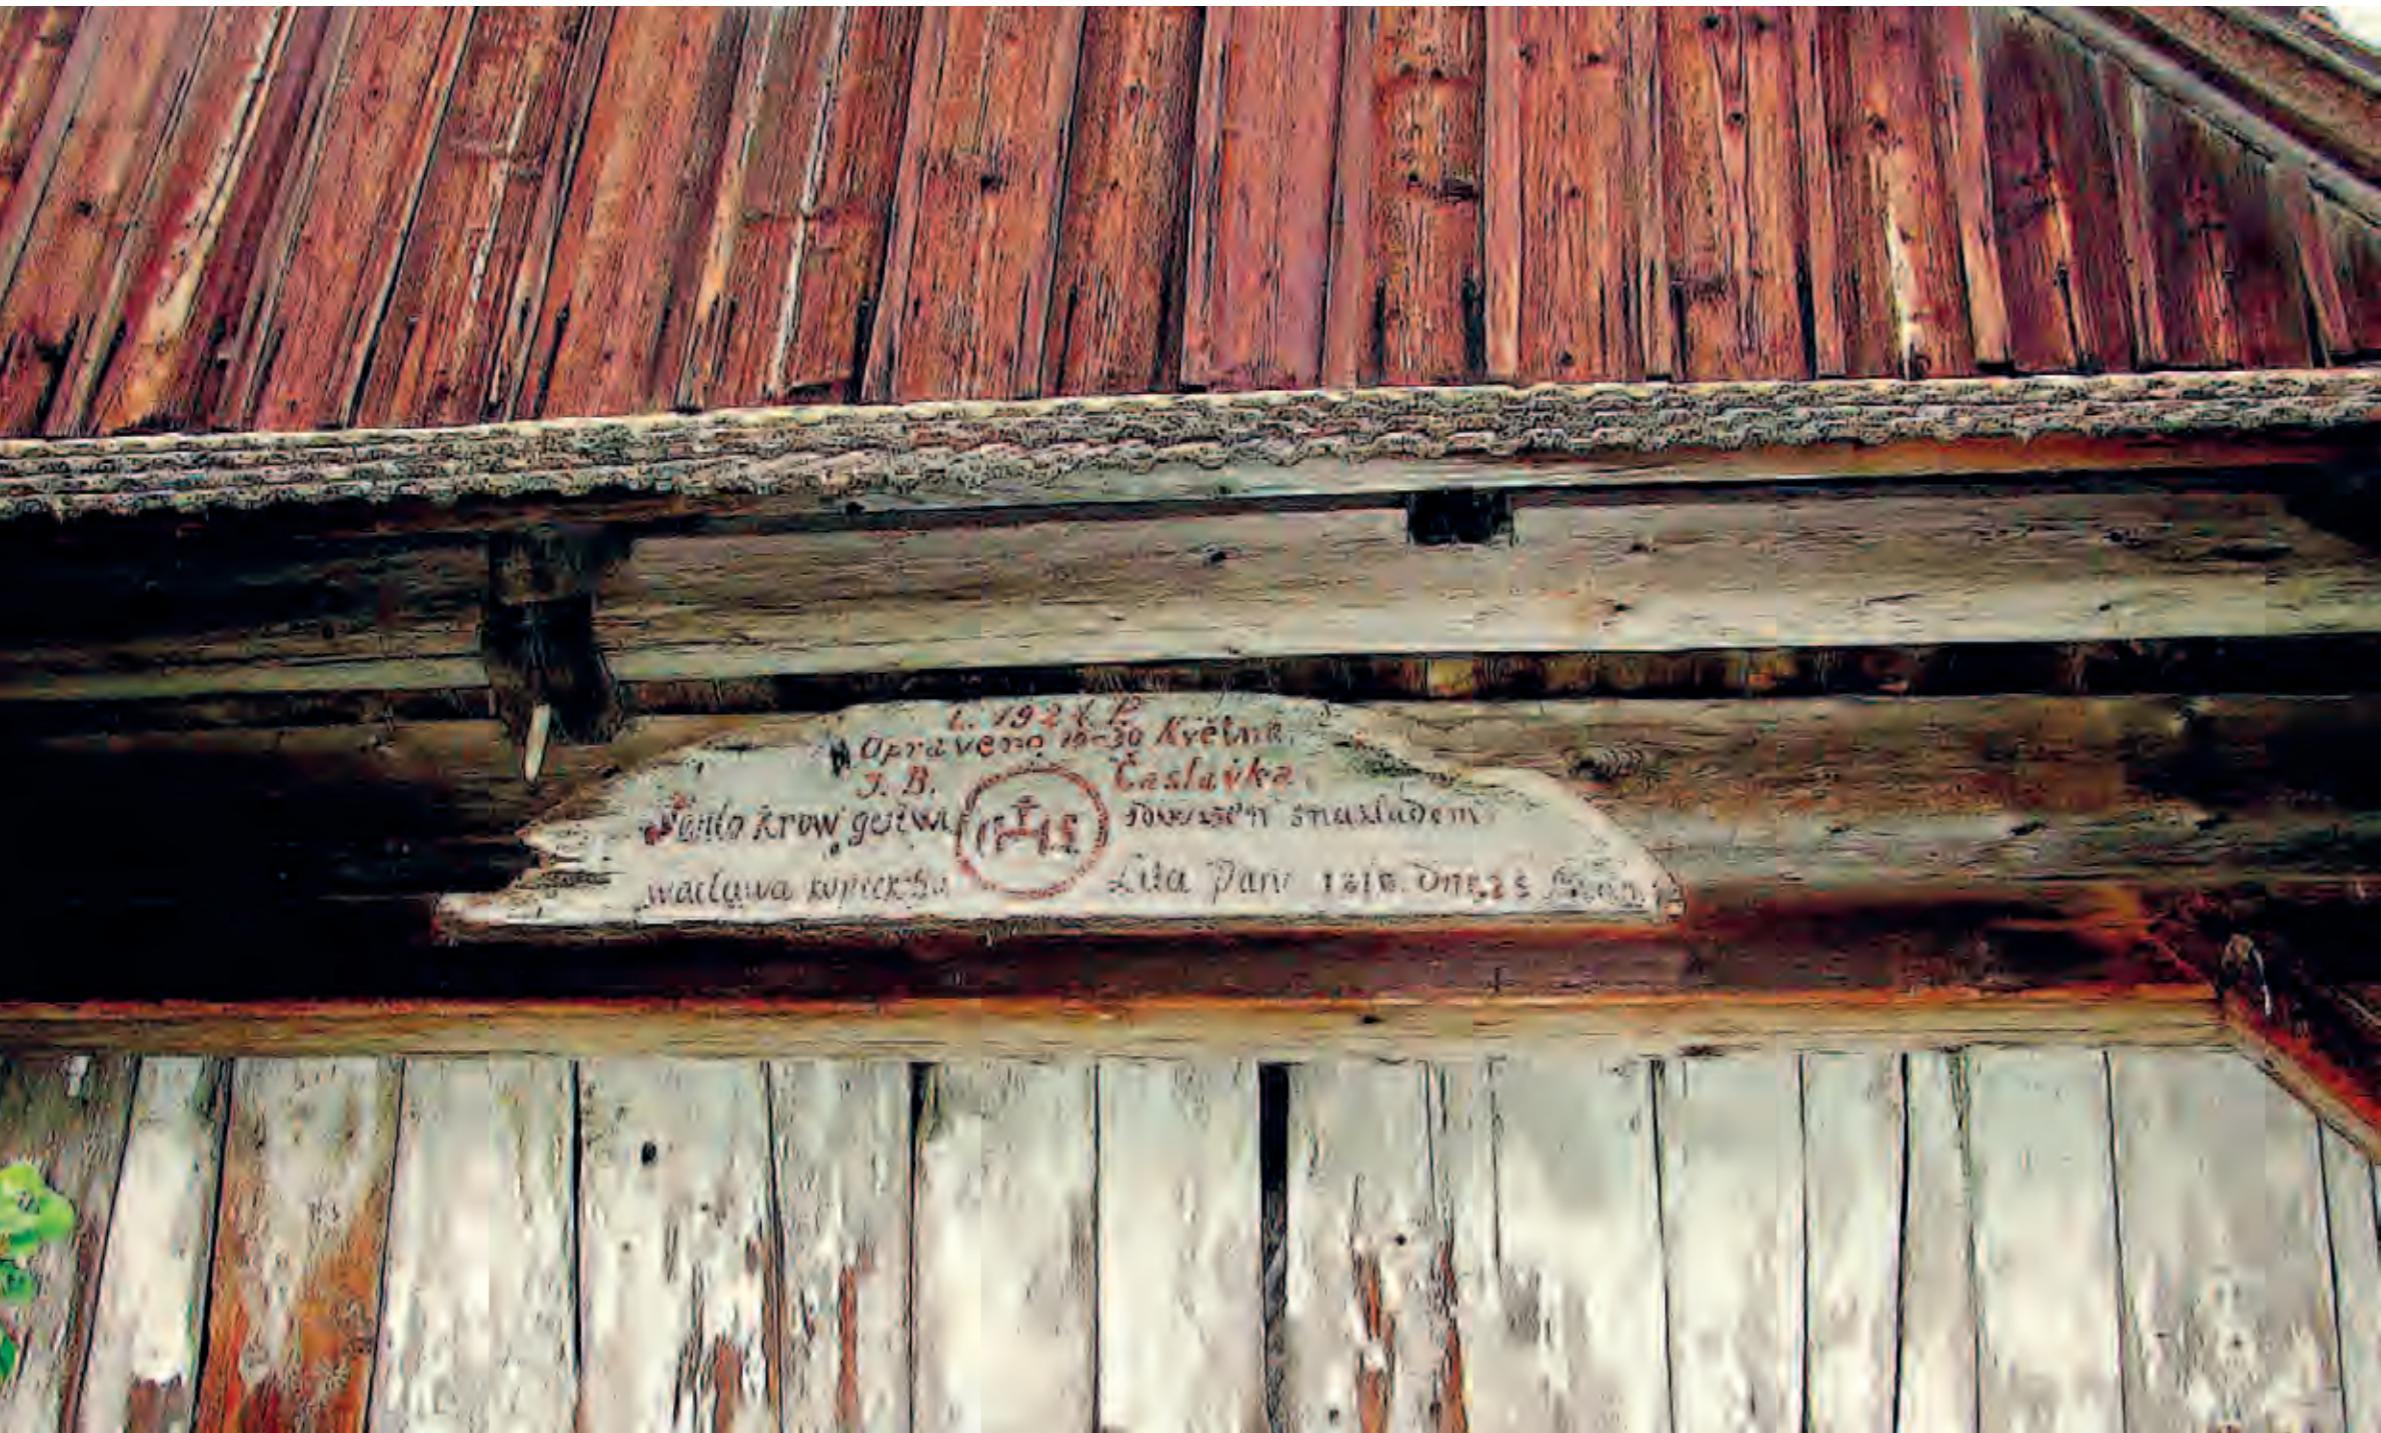
↑ Druhotně umístěná a doplněná nápisová  
deska z vrcholové části štítu na domě  
usedlosti čp. 32 v Benátkách. ZS 2001

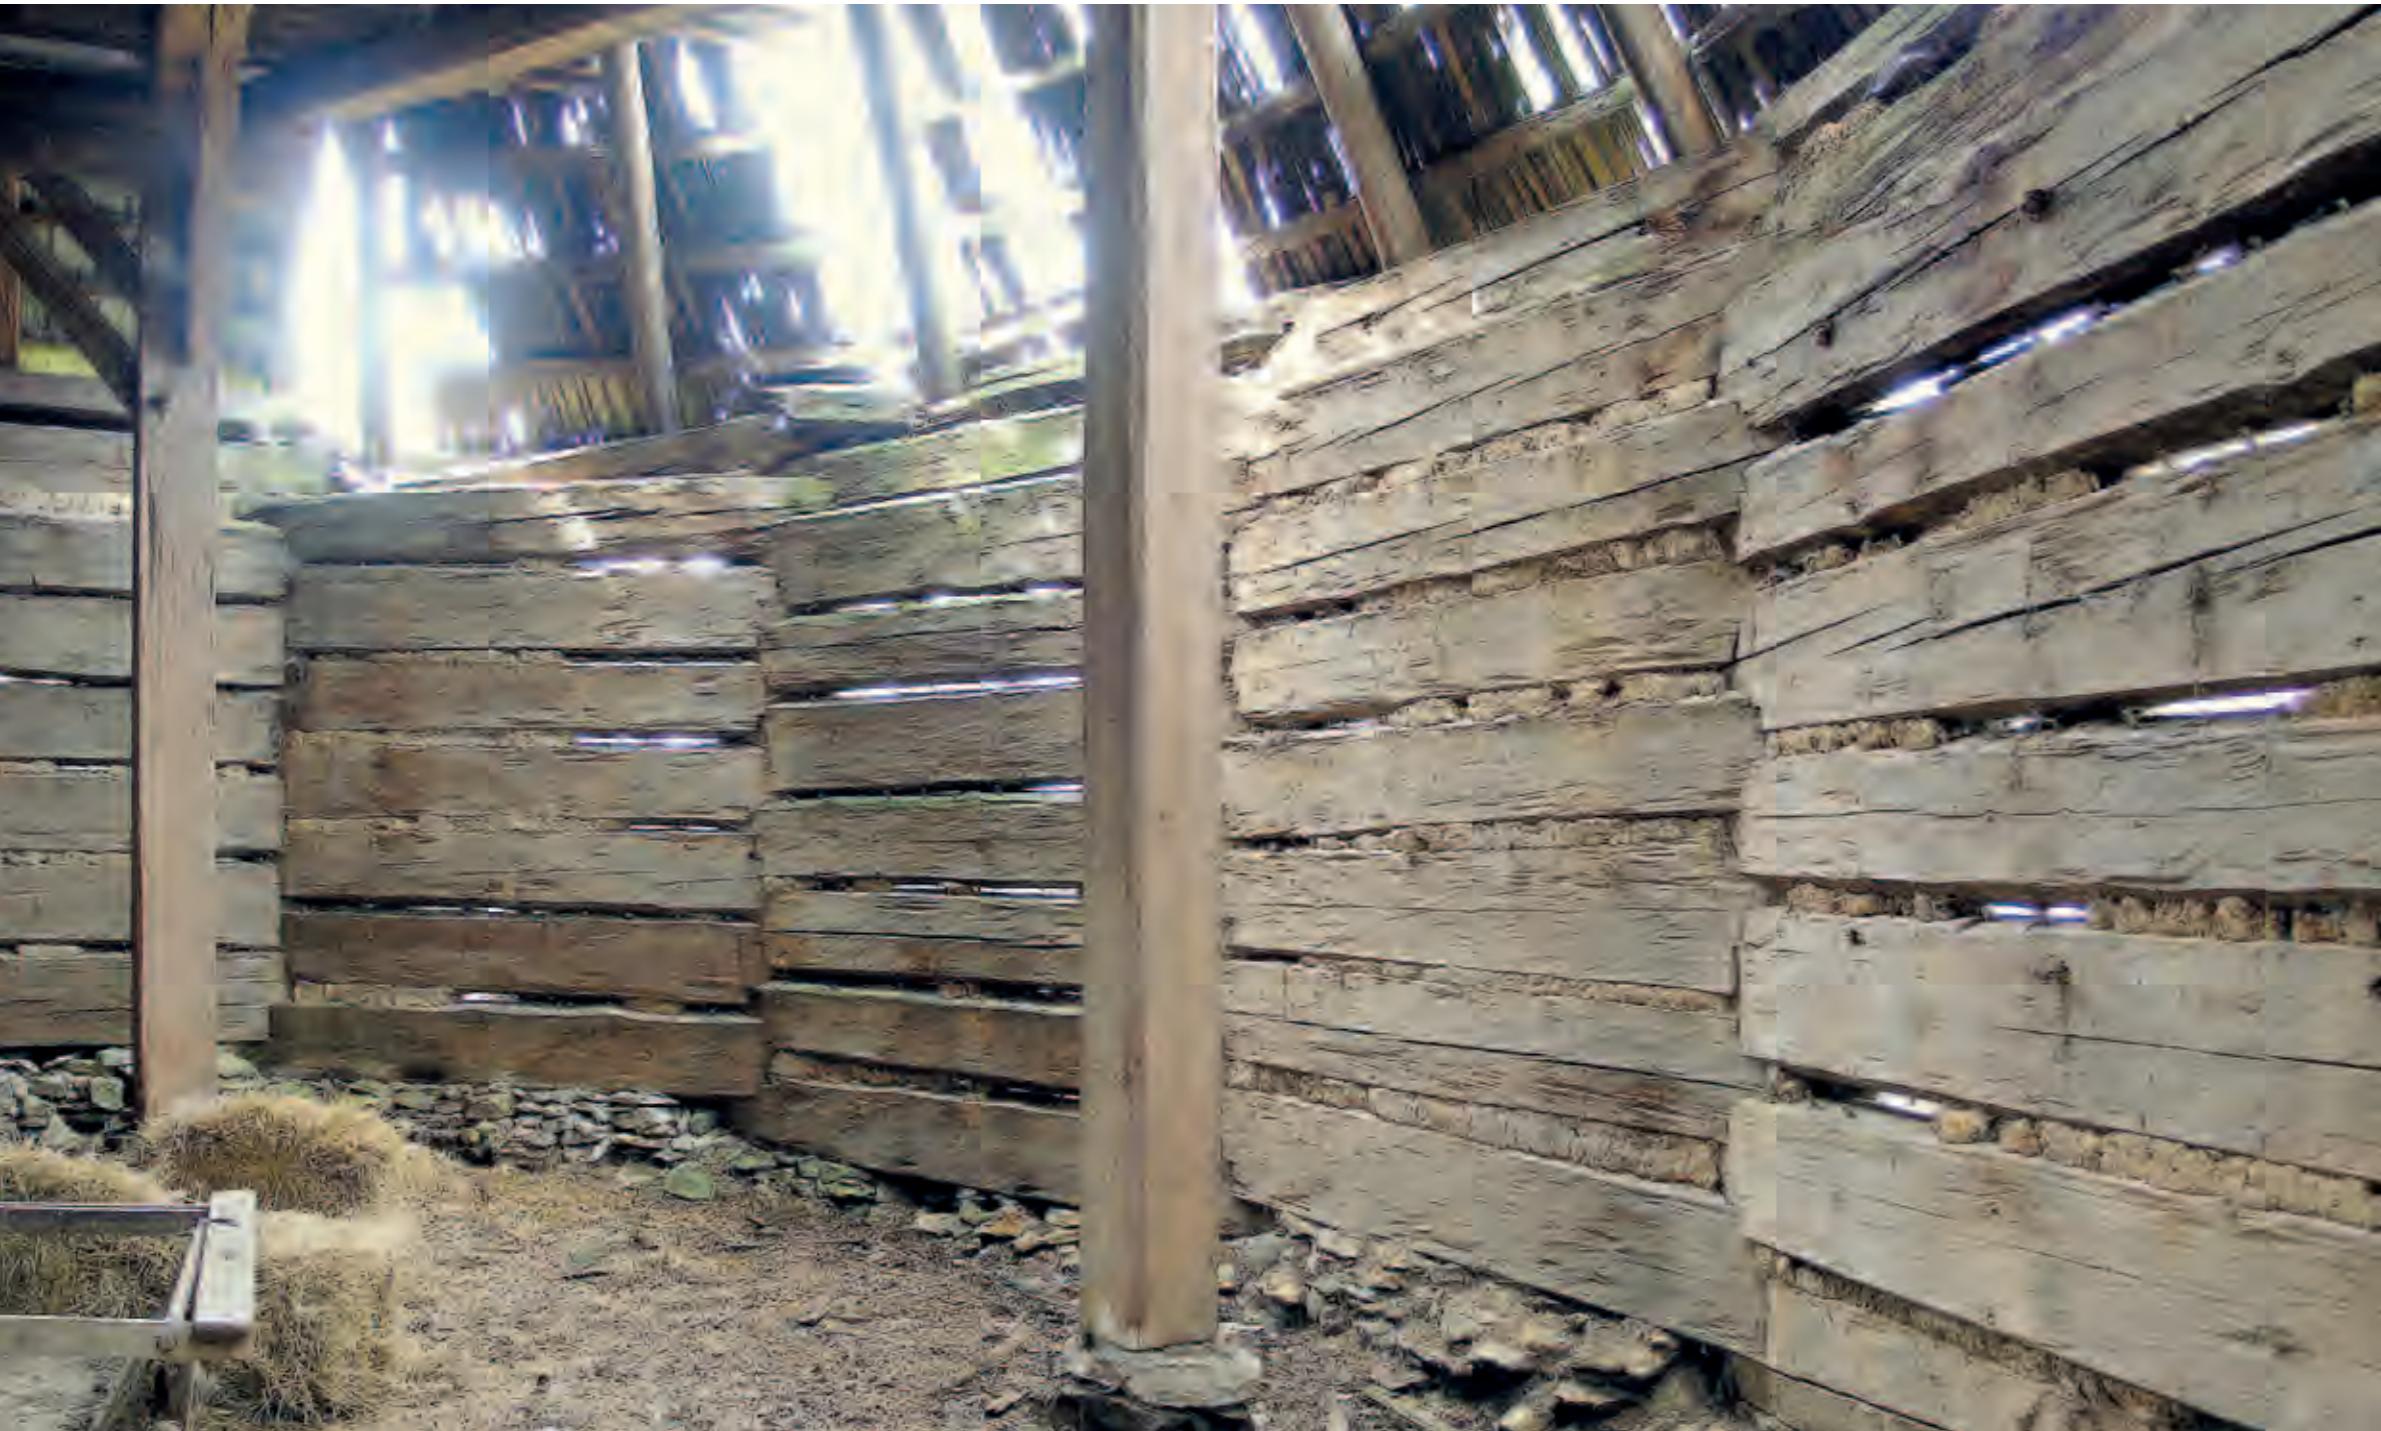
↑ Roubené stěny pětibokého západního  
ukončení stodoly v usedlosti čp. 97 v Čisté  
u Litomyšle. JSk2004

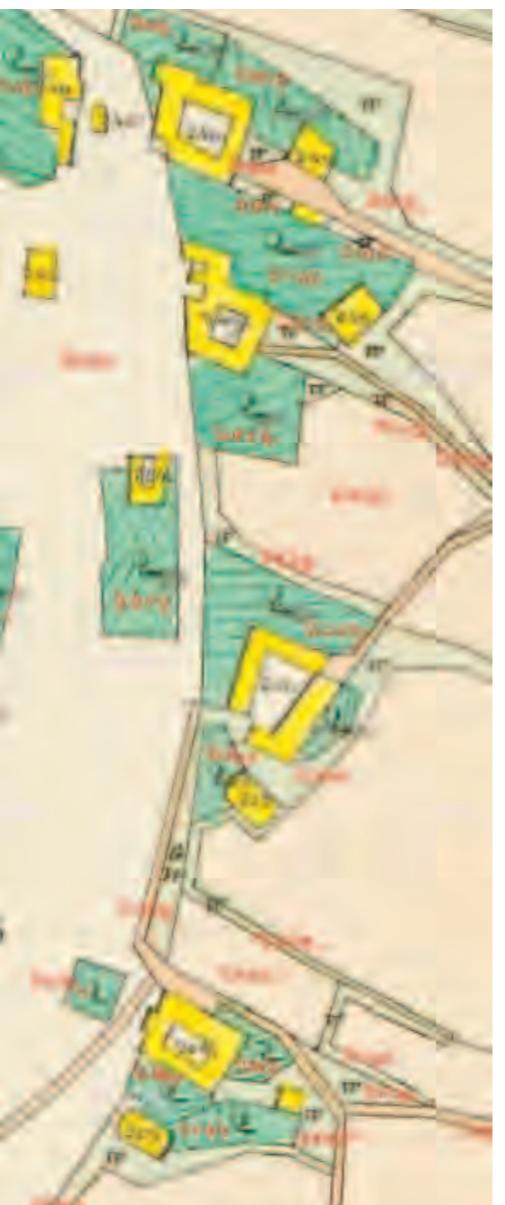
↑ Situace čtyř usedlostí na terase nad pravým břehem Loučné na jižním konci obce Čistá u Litomyšle na mapě stabilního katastru z roku 1839. Všechny stodoly jsou situovány v odstupu vedle usedlostí či za usedlostí. Dvě ze čtyř stodol jsou obdélné, dvě mají víceboké.

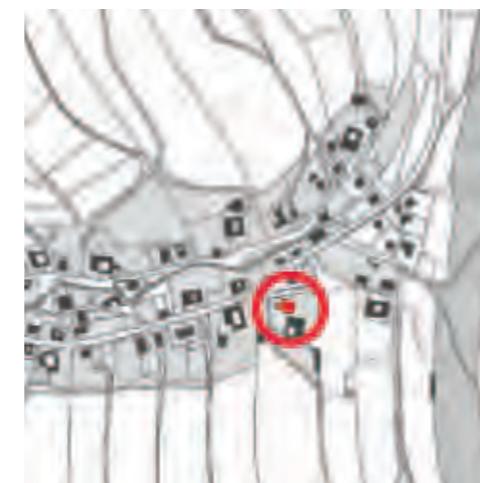
↗ Usedlost čp. 4 na mapě stabilního katastru z roku 1839. Půdorys stodoly (stavební parcela 77) je poněkud deformován, ale zachycuje jak existenci mladšího západního křídla, tak tvarovou odlišnost obou konců jádra stavby.  
Polohopisný podklad ÚAZK.

Její jádro má tvar obdélníka s mělkým trojbokým zakončením na jižní straně a hřebenem přibližně v ose sever jih. Vnější vymezení stavby stěnami je pětiboké pouze na jižní straně, na straně severní je pravoúhlé. Tvar střechy je však symetricky polygonální i na straně severní, takže se svými nízkými obvodovými stěnami se stodola jeví

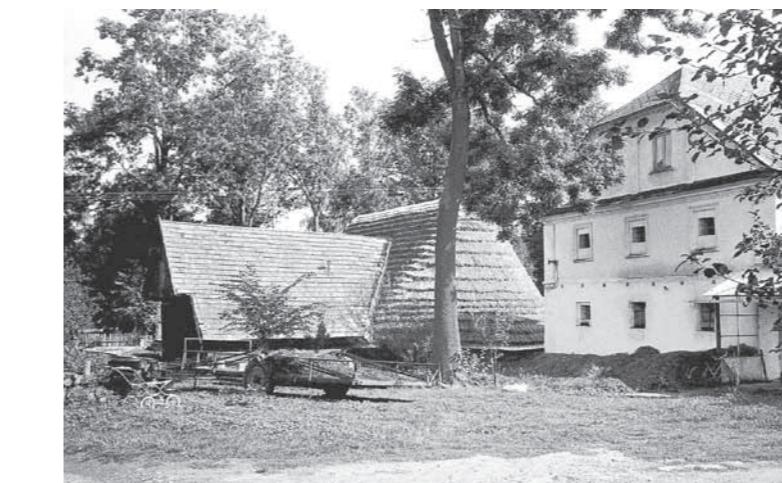
↑ Pohled od jihu na stodolu s přístavbou kolny; vpravo zadní část mohutného mladšího zděného domu z 2. poloviny 19. století. ZS1991

pozorovateli jako dvanáctiboká, respektive oválná. Ani její dispozice není symetrická. Příčný průjezdny mlat ji dělí na větší severní pernu a o polovinu menší pernu jižní. K severnímu vjezdu je v šířce mlatu přisazena kolna s osou hřebene kolmou k hřebeni stodoly, rozšířená na jižní straně přístavkem v šířce perny, jejíž západní stěna je vyrezána a oba prostory jsou tak propojeny. Kromě této kolny sloužil i přesah střechy na severní straně jako přístřešek pro saně a vozy.

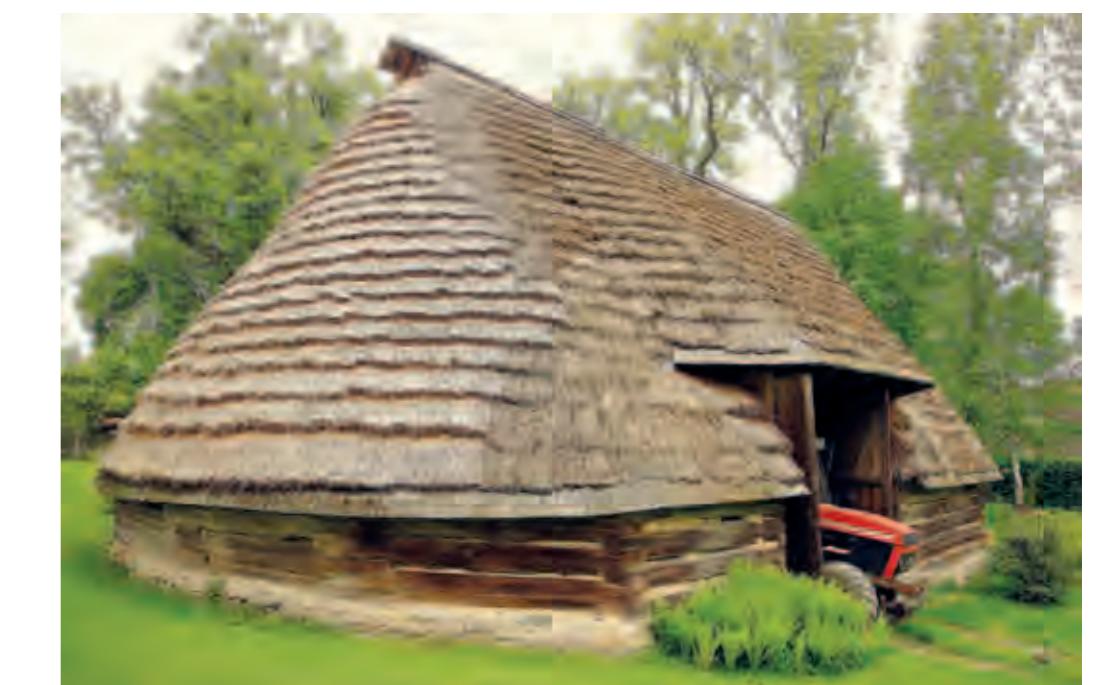
→ Celkový pohled (od usedlosti, k severu)  
na základní objekt stodoly ze 17. století.  
JSk2013

V silnou konstrukci stodoly tvoří devět mohutných hraněných sloupů, z nichž osm vymezuje trojdílné obdélné jádro stavby; na severní straně je doplňují tři subtilnější nižší sloupy podpírající vnější podkrověnici polygonu střechy. Sloupy spočívají na betonových blocích, které při rekonstrukci v roce 1994 nahradily původní kameny. Jádro konstrukce je všeobecně zavětrované v rozích obdélníka dvojitými a u mlatu jednoduchými i dvojitými pásky (v příčné rovině). Vodorovné trámy hury jsou nad vjezdy krakovcovány k vynesení vrat a vytváří typické „jazyky“ (západní znejasněn přístavbou kolny před vjezdem). Nad trámovými průvlaky štenýřů jsou stropní trámy uloženy napříč a nad nimi je osazena podkrověnice, na níž jsou osedlány krově hambalkového krovu.

Vnější stěny stavby jsou odsazeny od vnitřního jádra stavby, pouze pravoúhle napojená severní stěna je přisazena těsně k vnitřním sloupům. Jsou sroubené z hraněných trámů spojených u kolmo napojovaných stěn na zámky, v jižním polygonu pak na rybinu. Vzhledem ke klesajícímu terénu jejich výška roste od 3 trámů jižní perny do 6 severní a východní stěny perny
